Lote 4 - Rota: Contorno

Diagnóstico da Calçada	Qualidade do Serviço	
Endereço: Av.Contorno, 6210 Data do Registro: 06/11/2019 16:35:13 Num. Lote CTM: 10002900085	90	B

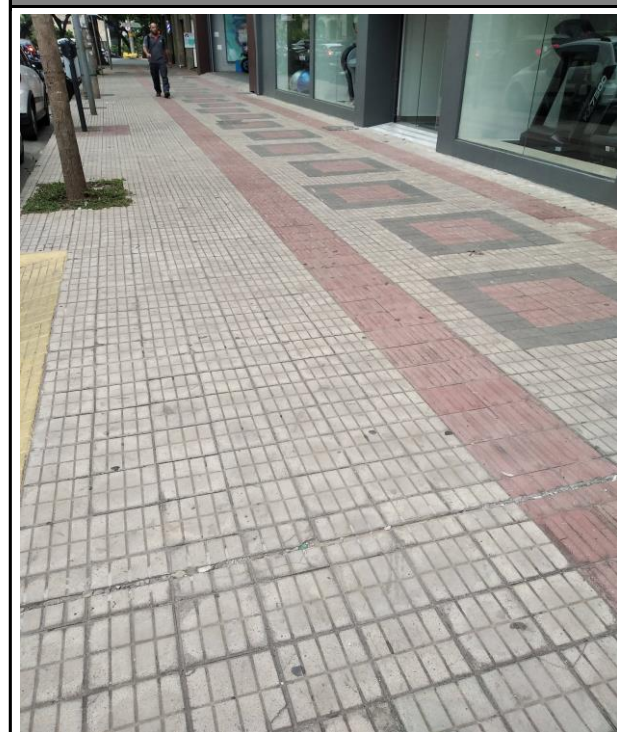
Foto Geral

ID	Itens Avaliados	Respostas	Nota
P_1	O Mobiliário urbano está dentro da faixa de serviço de 70 cm ?	Sim	-
P_2	Qual a largura livre do Passeio ?	Acima de 1.50 m	10
P_3	Tipo de revestimento da calçada ?	Ladrilho Hidráulico	10
P_4	Existência de Buracos ?	Nenhum	10
P_5	Condições Gerais do Piso e meio-fio da calçada ?	Ótimo(a)	10
P_6	Presença de desníveis ?	Nenhum	10
P_7	Tem rebaixamento de calçada para Pedestre ?	Não	10
P_8	Possui piso tátil ao longo da Calçada ?	Sim	-
P_9	A calçada Possui Rebaixamento de Veículos correto ?	Sim	10
P_10	Existência de altura livre menor que 2,10 m ?	Não	-
P_11	O Passeio está no padrão da SMPU ?	Não	0
P_12	A testada possui prática de estacionamento sobre o passeio ?	Não	10
P_13	Existe algum dispositivo de Drenagem sobre a calçada ?	Não	0
P_14	Existe PED em frente a testada ?	Não	-
P_15	Existe FTP em frente a testada ?	Não	-
P_16	Classificação geral da calçada pelo pesquisador.	Ótimo(a)	10
