Lote 1 - Rota: Noroeste

Diagnóstico da Calçada	Qualidade do Serviço	
Endereço: Av. Abílio Machado, 1003	62	C
Data do Registro: 11/11/2019 14:51:03		
Num. Lote CTM: 130058600350

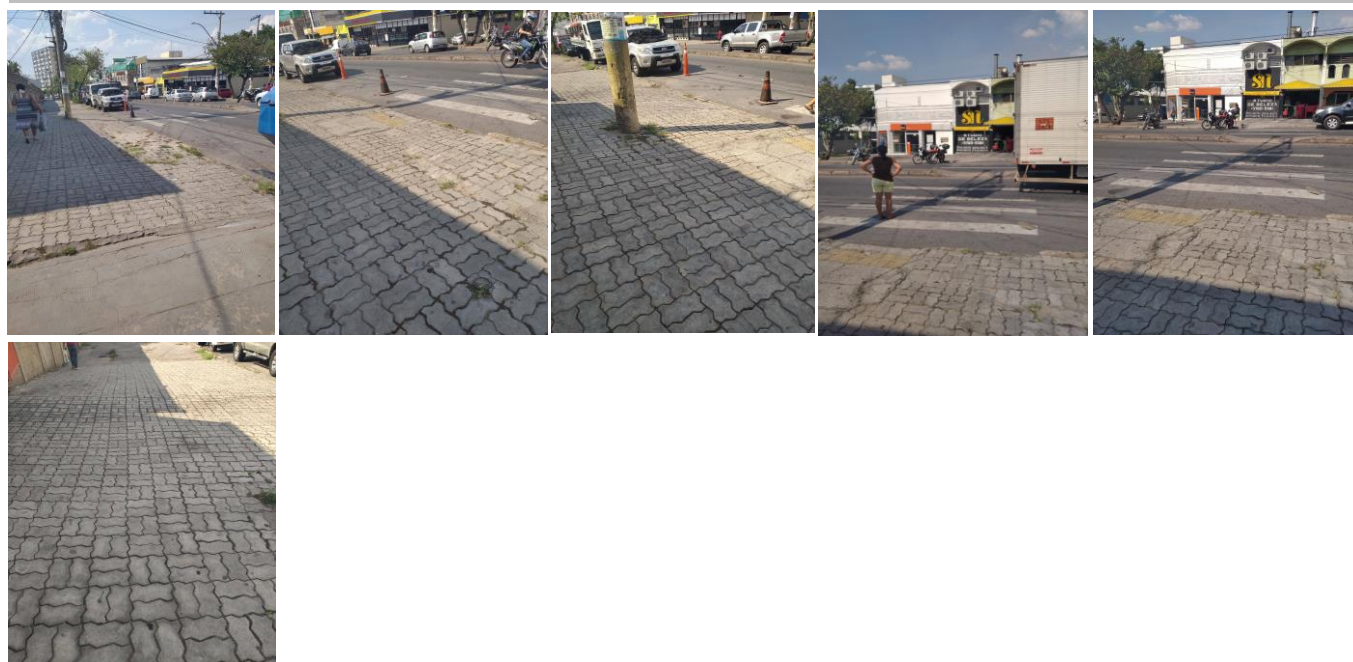
Fotos Complementares - Detalhes do Passeio

ID	Itens Avaliados	Respostas	Nota
P_1	O Mobiliário urbano está dentro da faixa de serviço de 70 cm ?	Não	-
P_2	Qual a largura livre do Passeio ?	Acima de 1.50 m	10
P_3	Tipo de revestimento da calçada ?	Bloco Intertravado de Concreto	10
P_4	Existência de Buracos ?	Poucos	5
P_5	Condições Gerais do Piso e meio-fio da calçada ?	Regular	5
P_6	Presença de desníveis ?	Nenhum	10
P_7	Tem rebaixamento de calçada para Pedestre ?	Sim	7
P_8	Possui piso tátil ao longo da Calçada ?	Não	-
P_9	A calçada Possui Rebaixamento de Veículos correto ?	Não	0
P_10	Existência de altura livre menor que 2,10 m ?	Não	-
P_11	O Passeio está no padrão da SMPU ?	Não	0
P_12	A testada possui prática de estacionamento sobre o passeio ?	Não	10
P_13	Existe algum dispositivo de Drenagem sobre a calçada ?	Não	0
P_14	Existe PED em frente a testada ?	Não	-
P_15	Existe FTP em frente a testada ?	Sim	-
P_16	Classificação geral da calçada pelo pesquisador.	Regular	5
