# Lote 1 - Rota: Noroeste

Diagnóstico da Calçada	Qualidade do Serviço	
Endereço: Av. Abílio Machado, 980	<b>61</b>	<b>C</b>
Data do Registro: 08/11/2019 11:30:54		
Num. Lote CTM: 130618900280

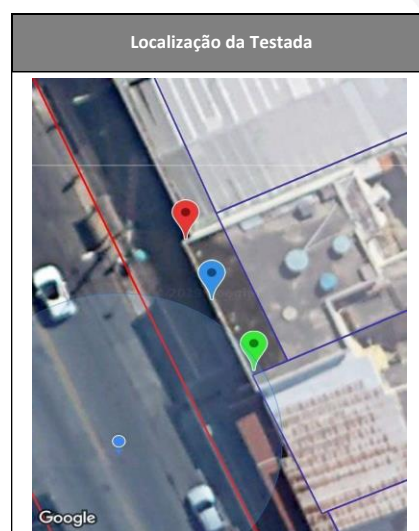
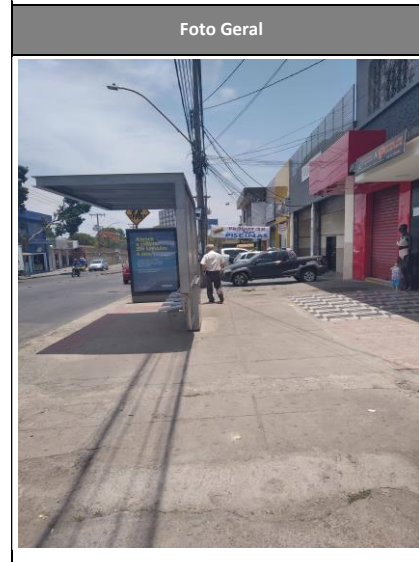
ID	Itens Avaliados	Respostas	Nota
P_1	O Mobiliário urbano está dentro da faixa de serviço de 70 cm ?	Não	-
P_2	Qual a largura livre do Passeio ?	Entre 1.20 m e 1.50 m	6
P_3	Tipo de revestimento da calçada ?	Concreto	10
P_4	Existência de Buracos ?	Poucos	5
P_5	Condições Gerais do Piso e meio-fio da calçada ?	Regular	5
P_6	Presença de desníveis ?	Nenhum	10
P_7	Tem rebaixamento de calçada para Pedestre ?	Não	10
P_8	Possui piso tátil ao longo da Calçada ?	Não	-
P_9	A calçada Possui Rebaixamento de Veículos correto ?	N.A	0
P_10	Existência de altura livre menor que 2,10 m ?	Não	-
P_11	O Passeio está no padrão da SMPU ?	Não	0
P_12	A testada possui prática de estacionamento sobre o passeio ?	Não	10
P_13	Existe algum dispositivo de Drenagem sobre a calçada ?	Não	0
P_14	Existe PED em frente a testada ?	Sim	-
P_15	Existe FTP em frente a testada ?	Não	-
P_16	Classificação geral da calçada pelo pesquisador.	Regular	5
