Diagnóstico da Calçada	Qualidade do Serviço	
<b>Endereço: Av. Brigadeiro Eduardo Gomes, 1300</b>	<b>62</b>	<b>C</b>
<b>Data do Registro: 13/11/2019 14:48:38</b>		
<b>Num. Lote CTM: 130152200010</b>

# Lote 1 - Rota: Noroeste

**FRATAR**  
ENGENHARIA CONSULTIVA

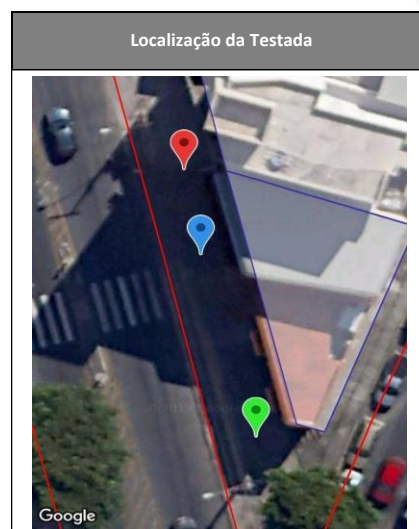
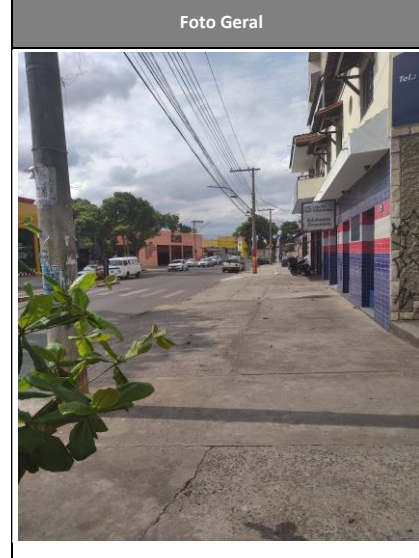
ID	Itens Avaliados	Respostas	Nota
P_1	O Mobiliário urbano está dentro da faixa de serviço de 70 cm ?	Sim	-
P_2	Qual a largura livre do Passeio ?	Acima de 1.50 m	10
P_3	Tipo de revestimento da calçada ?	Concreto	10
P_4	Existência de Buracos ?	Poucos	5
P_5	Condições Gerais do Piso e meio-fio da calçada ?	Regular	5
P_6	Presença de desníveis ?	Nenhum	10
P_7	Tem rebaixamento de calçada para Pedestre ?	Sim	7
P_8	Possui piso tátil ao longo da Calçada ?	Não	-
P_9	A calçada Possui Rebaixamento de Veículos correto ?	Não	0
P_10	Existência de altura livre menor que 2,10 m ?	Não	-
P_11	O Passeio está no padrão da SMPU ?	Não	0
P_12	A testada possui prática de estacionamento sobre o passeio ?	Não	10
P_13	Existe algum dispositivo de Drenagem sobre a calçada ?	Não	0
P_14	Existe PED em frente a testada ?	Não	-
P_15	Existe FTP em frente a testada ?	Sim	-
P_16	Classificação geral da calçada pelo pesquisador.	Regular	5
