Diagnóstico da Calçada	Qualidade do Serviço	
Endereço: Rua Curitiba, 439	76	B
Data do Registro: 12/11/2019 12:22:13		
#N/D

Diagnóstico da Calçada	Qualidade do Serviço		Complemento do Diagnóstico
Endereço: Rua Curitiba, 439 Data do Registro: 12/11/2019 12:22:13 #N/D	76	B

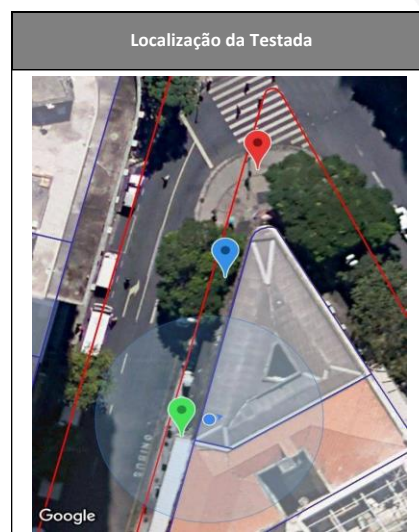
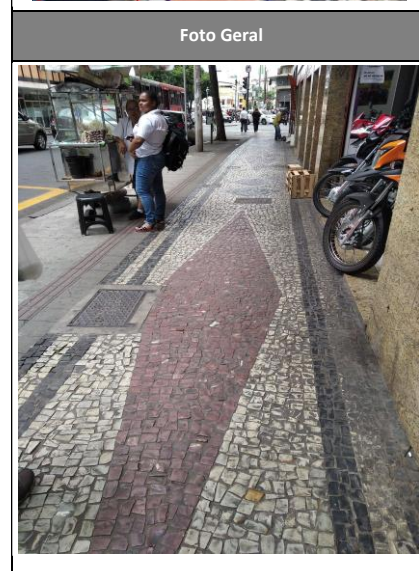
ID	Itens Avaliados	Respostas	Nota
P_1	O Mobiliário urbano está dentro da faixa de serviço de 70 cm ?	Sim	-
P_2	Qual a largura livre do Passeio ?	Acima de 1.50 m	10
P_3	Tipo de revestimento da caçada ?	Pedra Portuguesa	8
P_4	Existência de Buracos ?	Nenhum	10
P_5	Condições Gerais do Piso e meio-fio da calçada ?	Ótimo(a)	10
P_6	Presença de desníveis ?	Nenhum	10
P_7	Tem rebaixamento de calçada para Pedestre ?	Sim	8
P_8	Possui piso tátil ao longo da Calçada ?	Sim	-
P_9	A calçada Possui Rebaixamento de Veículos correto ?	N.A	0
P_10	Existência de altura livre menor que 2,10 m ?	Não	-
P_11	O Passeio está no padrão da SMPU ?	Não	0
P_12	A testada possui prática de estacionamento sobre o passeio ?	Não	10
P_13	Existe algum dispositivo de Drenagem sobre a calçada ?	Não	0
P_14	Existe PED em frente a testada ?	Não	-
P_15	Existe FTP em frente a testada ?	Não	-
P_16	Classificação geral da calçada pelo pesquisador.	Ótimo(a)	10
