# Lote 1 - Rota: Padre Pedro Pinto

Diagnóstico da Calçada	Qualidade do Serviço	
Endereço: Rua Padre Pedro Pinto, 1020	55	C
Data do Registro: 22/11/2019 09:53:07		
Num. Lote CTM: 190398400105

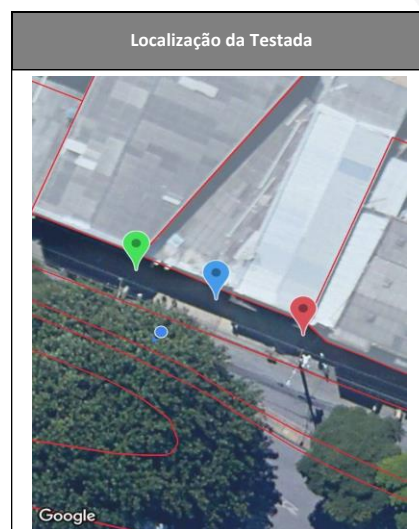
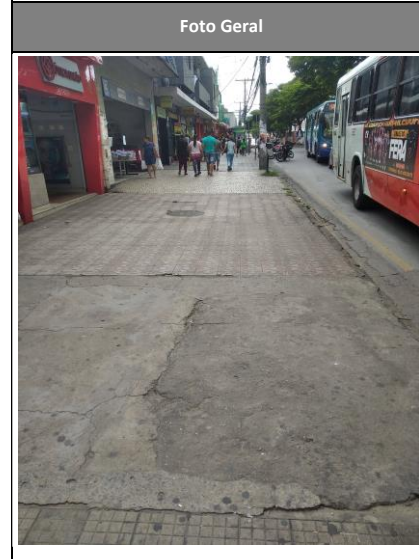
ID	Itens Avaliados	Respostas	Nota
P_1	O Mobiliário urbano está dentro da faixa de serviço de 70 cm ?	Sim	-
P_2	Qual a largura livre do Passeio ?	Acima de 1.50 m	10
P_3	Tipo de revestimento da calçada ?	Outro	0
P_4	Existência de Buracos ?	Poucos	5
P_5	Condições Gerais do Piso e meio-fio da calçada ?	Regular	5
P_6	Presença de desníveis ?	Nenhum	10
P_7	Tem rebaixamento de calçada para Pedestre ?	Não	10
P_8	Possui piso tátil ao longo da Calçada ?	Não	-
P_9	A calçada Possui Rebaixamento de Veículos correto ?	N.A	0
P_10	Existência de altura livre menor que 2,10 m ?	Não	-
P_11	O Passeio está no padrão da SMPU ?	Não	0
P_12	A testada possui prática de estacionamento sobre o passeio ?	Não	10
P_13	Existe algum dispositivo de Drenagem sobre a calçada ?	Não	0
P_14	Existe PED em frente a testada ?	Não	-
P_15	Existe FTP em frente a testada ?	Não	-
P_16	Classificação geral da calçada pelo pesquisador.	Regular	5
