Diagnóstico da Calçada	Qualidade do Serviço	
Endereço: Rua Rio Grande do Norte, 1560	52	C
Data do Registro: 14/11/2019 10:41:08		
Num. Lote CTM: 10021800410

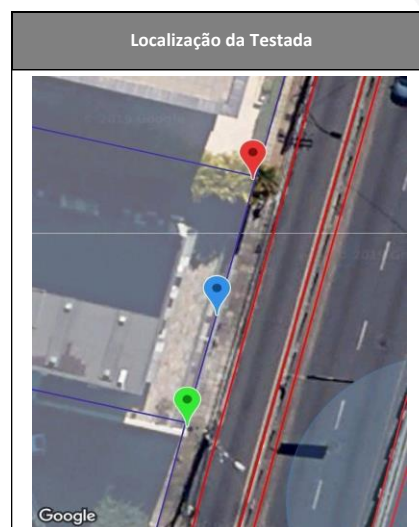
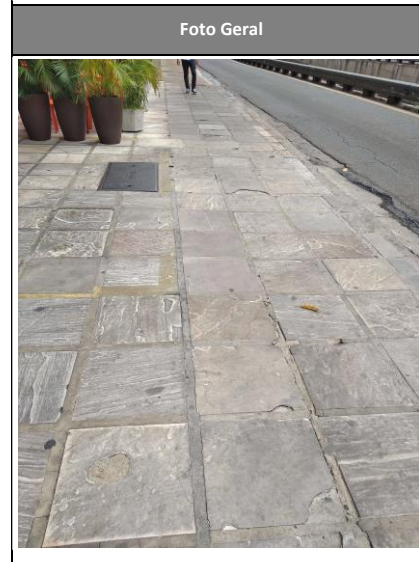
ID	Itens Avaliados	Respostas	Nota
P_1	O Mobiliário urbano está dentro da faixa de serviço de 70 cm ?	Sim	-
P_2	Qual a largura livre do Passeio ?	Acima de 1.50 m	10
P_3	Tipo de revestimento da calçada ?	Outro	10
P_4	Existência de Buracos ?	Poucos	5
P_5	Condições Gerais do Piso e meio-fio da calçada ?	Regular	5
P_6	Presença de desníveis ?	Leve	10
P_7	Tem rebaixamento de calçada para Pedestre ?	Não	10
P_8	Possui piso tátil ao longo da Calçada ?	Não	-
P_9	A calçada Possui Rebaixamento de Veículos correto ?	Não	0
P_10	Existência de altura livre menor que 2,10 m ?	Não	-
P_11	O Passeio está no padrão da SMPU ?	Não	0
P_12	A testada possui prática de estacionamento sobre o passeio ?	Não	10
P_13	Existe algum dispositivo de Drenagem sobre a calçada ?	Não	0
P_14	Existe PED em frente a testada ?	Não	-
P_15	Existe FTP em frente a testada ?	Não	-
P_16	Classificação geral da calçada pelo pesquisador.	Regular	5
