Diagnóstico da Calçada	Qualidade do Serviço	
Endereço: Av. Brigadeiro Eduardo Gomes, 1245	62	C
Data do Registro: 26/11/2019 15:50:05		
Num. Lote CTM: 130477600265

Lote 1 - Rota: Noroeste

FRATAR
ENGENHARIA CONSULTIVA

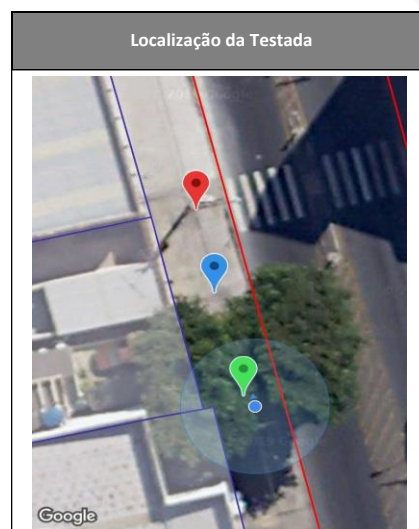
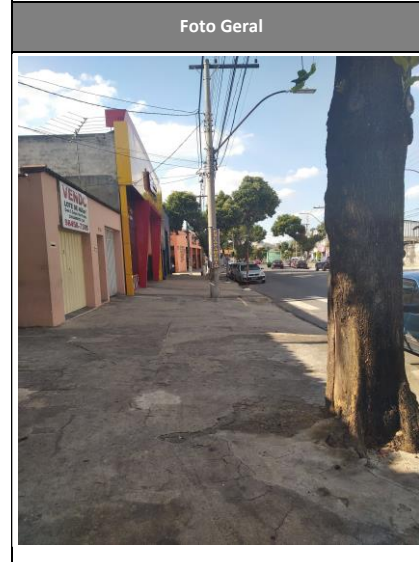
ID	Itens Avaliados	Respostas	Nota
P_1	O Mobiliário urbano está dentro da faixa de serviço de 70 cm ?	Não	-
P_2	Qual a largura livre do Passeio ?	Acima de 1.50 m	10
P_3	Tipo de revestimento da calçada ?	Concreto	10
P_4	Existência de Buracos ?	Poucos	5
P_5	Condições Gerais do Piso e meio-fio da calçada ?	Regular	5
P_6	Presença de desníveis ?	Nenhum	10
P_7	Tem rebaixamento de calçada para Pedestre ?	Sim	7
P_8	Possui piso tátil ao longo da Calçada ?	Não	-
P_9	A calçada Possui Rebaixamento de Veículos correto ?	Não	0
P_10	Existência de altura livre menor que 2,10 m ?	Não	-
P_11	O Passeio está no padrão da SMPU ?	Não	0
P_12	A testada possui prática de estacionamento sobre o passeio ?	Não	10
P_13	Existe algum dispositivo de Drenagem sobre a calçada ?	Não	0
P_14	Existe PED em frente a testada ?	Não	-
P_15	Existe FTP em frente a testada ?	Sim	-
P_16	Classificação geral da calçada pelo pesquisador.	Regular	5
