Lote 4 - Rota: Raja Gabaglia

FRATAR
ENGENHARIA CONSULTIVA

| Diagnóstico da Calçada | Qualidade do Serviço | |
| Endereço: Av. Raja Gabaglia, s/nº | 45 | D |

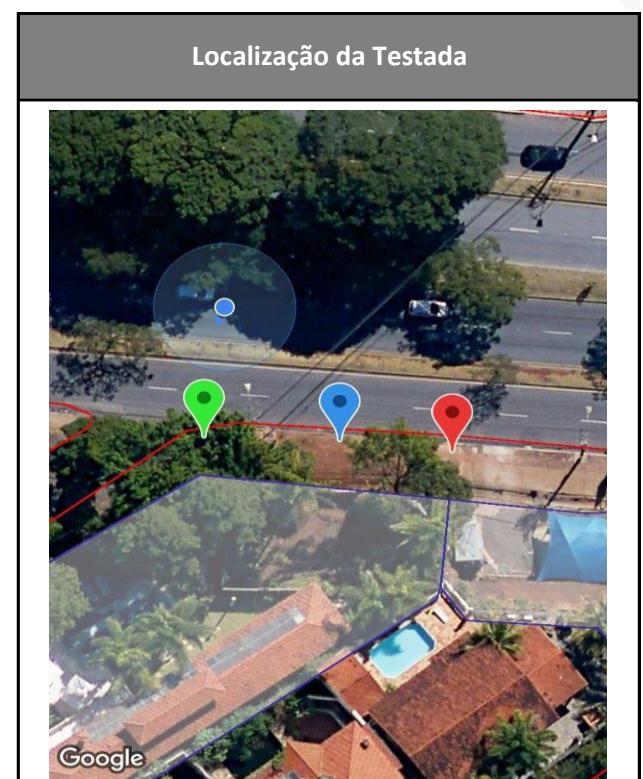
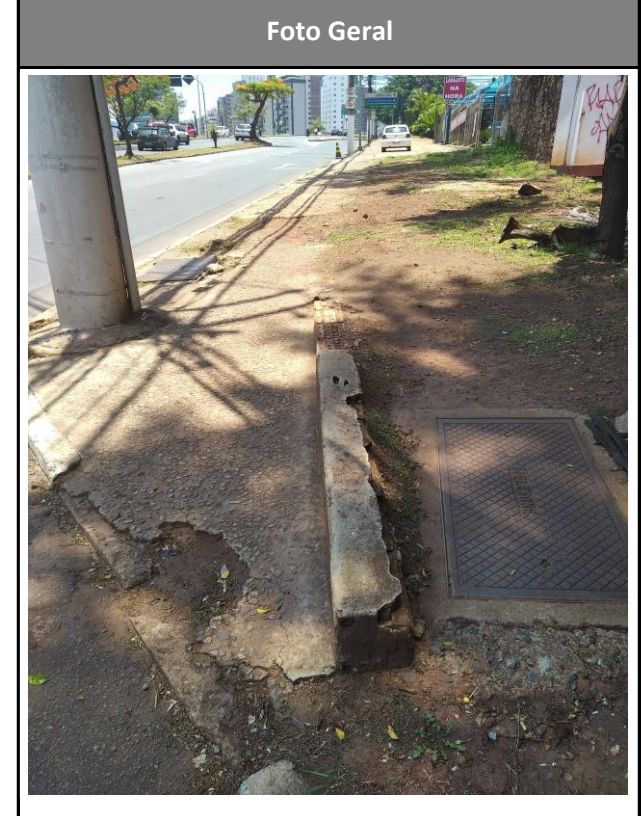
| ID | Itens Avaliados | Respostas | Nota |
|---|--|---|---|
| P_4 | Existencia de Buracos ? | Poucos | 5 |
| P_5 | Condições Gerais do Piso e meio-fio da calçada ? | Péssimo | 0 |
| P_7 | Tem rebaixamento de calçada para Pedestre ? | Não, mas deveria ter. | 0 |
| P_11 | O Passeio está no padrao da SMPU ? | Não | 0 |
| P_16 | Classificação geral da calçada pelo pesquisador. | Ruim | 0 |
