Lote 4 - Rota: Contorno

FRATAR
ENGENHARIA CONSULTIVA

Diagnóstico da Calçada	Qualidade do Serviço	
Endereço: Av.Contorno, 8817	42	D
Data do Registro: 29/10/2019 14:10:17		
Num. Lote CTM: 90029100385

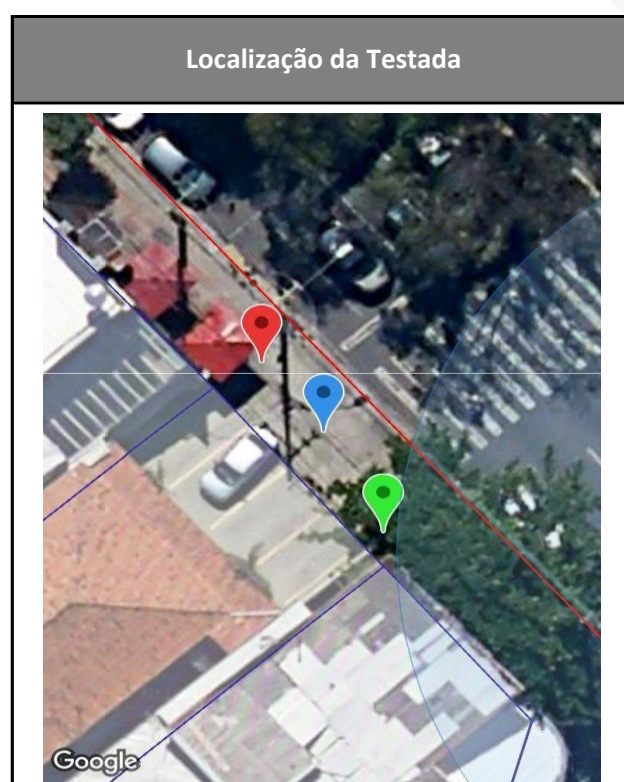
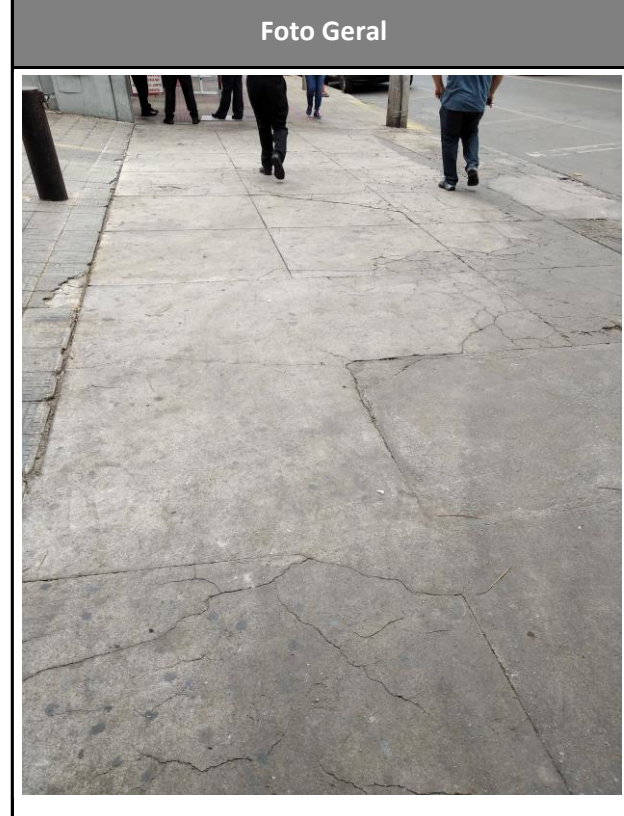
ID	Itens Avaliados	Respostas	Nota
P_1	O Mobiliário urbano está dentro da faixa de serviço de 70 cm ?	Sim	-
P_2	Qual a largura livre do Passeio ?	Acima de 1.50 m	10
P_3	Tipo de revestimento da calçada ?	Concreto	10
P_4	Existencia de Buracos ?	Poucos	5
P_5	Condições Gerais do Piso e meio-fio da calçada ?	Regular	5
P_6	Presença de desniveis ?	Leve	7
P_7	Tem rebaixamento de calçada para Pedestre ?	Não, mas deveria ter.	0
P_8	Possui piso tátil ao longo da Calçada ?	Não	-
P_9	A calçada Possui Rebaixamento de Veiculos correto ?	Não	0
P_10	Existencia de altura livre menor que 2,10 m ?	Não	-
P_11	O Passeio está no padrao da SMPU ?	Não	0
P_12	A testada possui prática de estacionamento sobre o passeio ?	Sim	0
P_13	Existe algum dispositivo de Drenagem sobre a calçada ?	Não	0
P_14	Existe PED em frente a testada ?	Não	-
P_15	Existe FTP em frente a testada ?	Sim	-
P_16	Classificação geral da calçada pelo pesquisador.	Regular	5
