Diagnóstico da Calçada	Qualidade do Serviço	
Endereço: Av. Andradas, 367	70	C
Data do Registro: 11/11/2019 11:18:06		
Num. Lote CTM: 10484200255

Diagnóstico da Calçada	Qualidade do Serviço		Complemento do Diagnóstico
Endereço: Av. Andradas, 367 Data do Registro: 11/11/2019 11:18:06 Num. Lote CTM: 10484200255	70	C

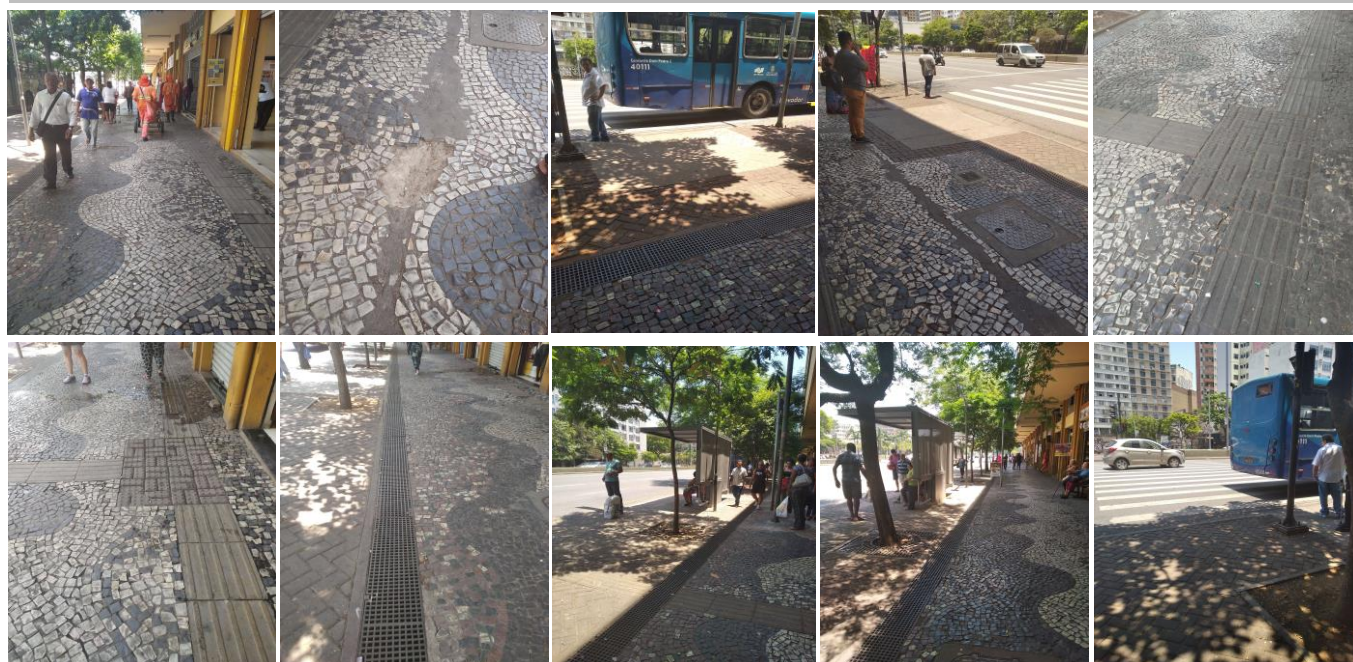
Fotos Complementares - Detalhes do Passeio

ID	Itens Avaliados	Respostas	Nota
P_1	O Mobiliário urbano está dentro da faixa de serviço de 70 cm ?	Sim	-
P_2	Qual a largura livre do Passeio ?	Acima de 1.50 m	10
P_3	Tipo de revestimento da calçada ?	Pedra Portuguesa	8
P_4	Existência de Buracos ?	Poucos	5
P_5	Condições Gerais do Piso e meio-fio da calçada ?	Ótimo(a)	10
P_6	Presença de desníveis ?	Nenhum	10
P_7	Tem rebaixamento de calçada para Pedestre ?	Sim	7
P_8	Possui piso tátil ao longo da Calçada ?	Sim	-
P_9	A calçada Possui Rebaixamento de Veículos correto ?	N.A	0
P_10	Existência de altura livre menor que 2,10 m ?	Não	-
P_11	O Passeio está no padrão da SMPU ?	Não	0
P_12	A testada possui prática de estacionamento sobre o passeio ?	Não	10
P_13	Existe algum dispositivo de Drenagem sobre a calçada ?	Sim	0
P_14	Existe PED em frente a testada ?	Sim	-
P_15	Existe FTP em frente a testada ?	Sim	-
P_16	Classificação geral da calçada pelo pesquisador.	Ótimo(a)	10

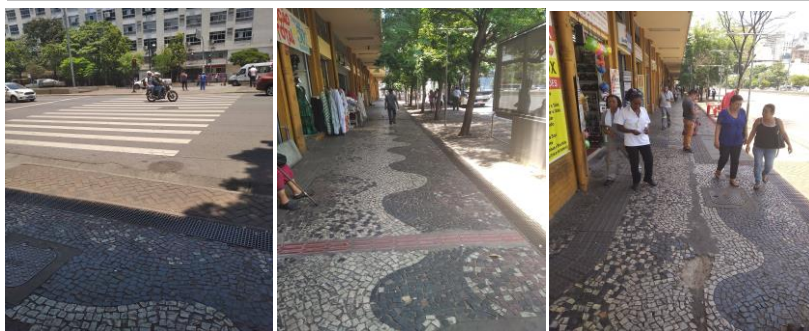
Fotos Complementares - Detalhes do Passeio

ID	Itens Avaliados	Respostas	Nota
P_7_1	Qual tipo do Rebaixo ?	Rebaixo Tipo 1 (trapézio)	0
P_7_1_1	Se for do Tipo 1, Passeio possui largura livre de 1,2 m ?	Sim	0
P_7_1_2	Se for do Tipo 1, O rebaixo tem abas conforme a norma ?	Não	-1
P_7_2	A rampa do rebaixo tem Inclinação da norma (8,33%) ?	Sim	0
P_7_3	O rebaixo possui piso tátil ?	Tem só piso de alerta	-1
P_7_3_1	O piso tátil de alerta e direcional do rebaixo está conforme a norma ?	Não	-1
P_8_1	O piso tátil está no eixo da faixa livre ?	Não	0
P_8_2	Se tem uma leve mudança de direção está conforme a norma ?	Sim	0
P_8_3	Se tem mudança de direção de 90º ou maior está conforme a norma ?	N.A	0
P_8_4	Se tem mudança de direção de três faixas direcionais está conforme a norma ?	Sim	0
P_8_5	Se tem mudança de direção de quatro faixas direcionais está conforme a norma?	Sim	0
P_8_6	Tem piso tátil em pontos de ônibus conforme a norma?	Sim	0
P_8_7	O piso tátil tem conexão com os lotes vizinhos?	Sim	0

P_8_8	O piso tátil está em boas condições aparentes?	Sim	0
P_8_9	O piso tátil apresenta desenho com bom senso?	Sim	0
P_13_1	Dispositivo de Drenagem está devidamente instalado e bem conservado?	Sim	0
P_13_2	Dispositivo de Drenagem oferece risco para caminamento seguro de pedestre?	Não	0
