Diagnóstico da Calçada	Qualidade do Serviço	
Endereço: Av. Abílio Machado, 1600	70	C
Data do Registro: 08/11/2019 13:35:02		
Num. Lote CTM: 130054500130

Lote 1 - Rota: Noroeste

FRATAR
ENGENHARIA CONSULTIVA

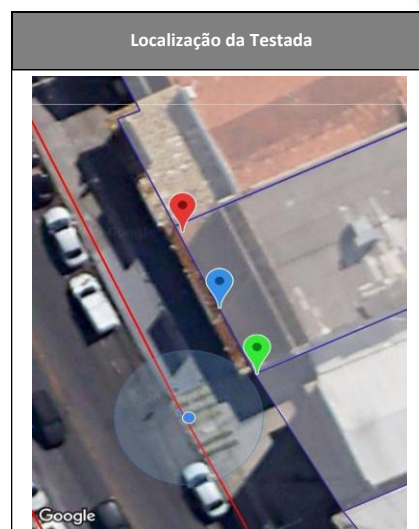
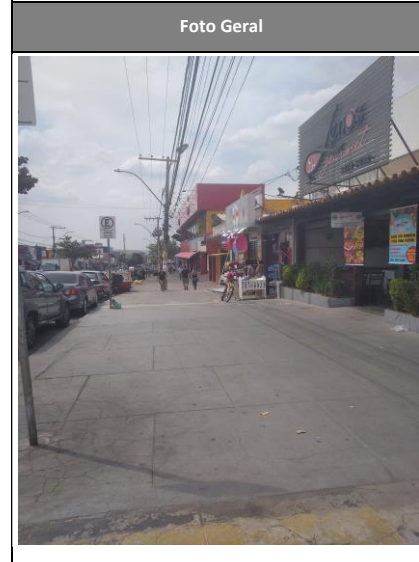
ID	Itens Avaliados	Respostas	Nota
P_1	O Mobiliário urbano está dentro da faixa de serviço de 70 cm ?	Sim	-
P_2	Qual a largura livre do Passeio ?	Acima de 1.50 m	10
P_3	Tipo de revestimento da calçada ?	Concreto	10
P_4	Existência de Buracos ?	Nenhum	10
P_5	Condições Gerais do Piso e meio-fio da calçada ?	Regular	5
P_6	Presença de desníveis ?	Nenhum	10
P_7	Tem rebaixamento de calçada para Pedestre ?	Não	10
P_8	Possui piso tátil ao longo da Calçada ?	Não	-
P_9	A calçada Possui Rebaixamento de Veículos correto ?	N.A	0
P_10	Existência de altura livre menor que 2,10 m ?	Não	-
P_11	O Passeio está no padrão da SMPU ?	Não	0
P_12	A testada possui prática de estacionamento sobre o passeio ?	Não	10
P_13	Existe algum dispositivo de Drenagem sobre a calçada ?	Não	0
P_14	Existe PED em frente a testada ?	Não	-
P_15	Existe FTP em frente a testada ?	Não	-
P_16	Classificação geral da calçada pelo pesquisador.	Regular	5
