Lote 1 - Rota: Padre Pedro Pinto

Diagnóstico da Calçada	Qualidade do Serviço	
Endereço: Rua Padre Pedro Pinto, 1619	65	C
Data do Registro: 21/11/2019 12:47:58		
Num. Lote CTM: 190394300720

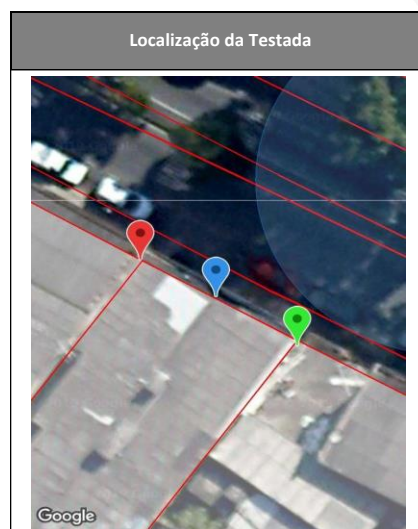
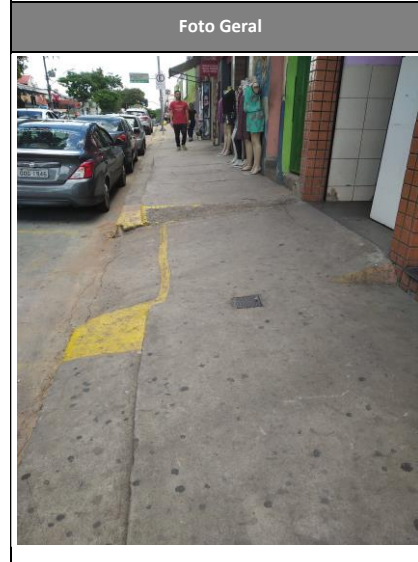
ID	Itens Avaliados	Respostas	Nota
P_1	O Mobiliário urbano está dentro da faixa de serviço de 70 cm ?	Sim	-
P_2	Qual a largura livre do Passeio ?	Acima de 1.50 m	10
P_3	Tipo de revestimento da calçada ?	Concreto	10
P_4	Existência de Buracos ?	Nenhum	10
P_5	Condições Gerais do Piso e meio-fio da calçada ?	Ótimo(a)	10
P_6	Presença de desníveis ?	Severo	0
P_7	Tem rebaixamento de calçada para Pedestre ?	Não	10
P_8	Possui piso tátil ao longo da Calçada ?	Não	-
P_9	A calçada Possui Rebaixamento de Veículos correto ?	Não	0
P_10	Existência de altura livre menor que 2,10 m ?	Não	-
P_11	O Passeio está no padrão da SMPU ?	Não	0
P_12	A testada possui prática de estacionamento sobre o passeio ?	Não	10
P_13	Existe algum dispositivo de Drenagem sobre a calçada ?	Não	0
P_14	Existe PED em frente a testada ?	Não	-
P_15	Existe FTP em frente a testada ?	Não	-
P_16	Classificação geral da calçada pelo pesquisador.	Regular	5
