Lote 4 - Rota: Raja Gabágia

FRATAR
ENGENHARIA CONSULTIVA

Diagnóstico da Calçada	Qualidade do Serviço	
Endereço: Av. Olegário Maciel, s/nº	75	B
Data do Registro: 05/11/2019 12:04:23		
Num. Lote CTM: 10311500045

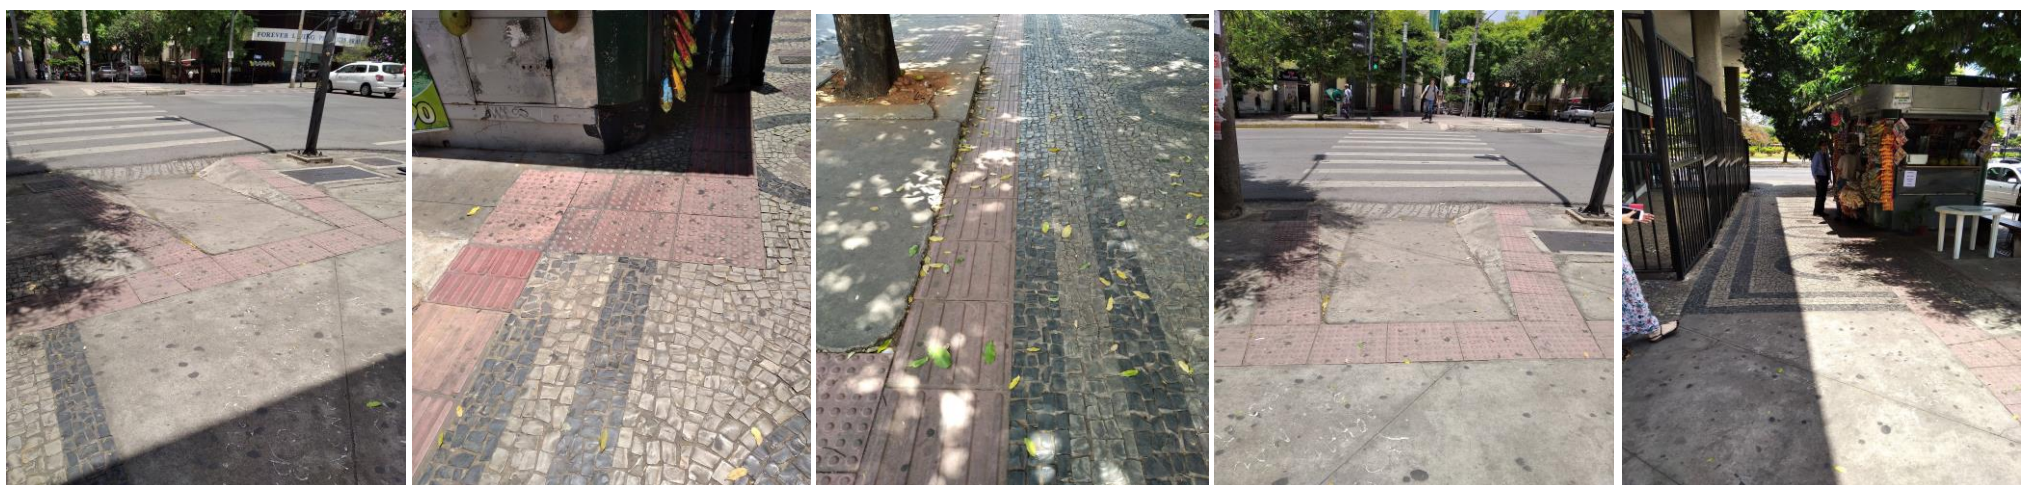
Fotos Complementares - Detalhes do Passeio

ID	Itens Avaliados	Respostas	Nota
P_1	O Mobiliário urbano está dentro da faixa de serviço de 70 cm ?	Sim	-
P_2	Qual a largura livre do Passeio ?	Acima de 1.50 m	10
P_3	Tipo de revestimento da calçada ?	Pedra Portuguesa	8
P_4	Existencia de Buracos ?	Nenhum	10
P_5	Condições Gerais do Piso e meio-fio da calçada ?	Ótimo(a)	10
P_6	Presença de desniveis ?	Nenhum	10
P_7	Tem rebaixamento de calçada para Pedestre ?	Sim	7
P_8	Possui piso tátil ao longo da Calçada ?	Sim	-
P_9	A calçada Possui Rebaixamento de Veiculos correto ?	N.A	0
P_10	Existencia de altura livre menor que 2,10 m ?	Não	-
P_11	O Passeio está no padrao da SMPU ?	Não	0
P_12	A testada possui prática de estacionamento sobre o passeio ?	Não	10
P_13	Existe algum dispositivo de Drenagem sobre a calçada ?	Não	0
P_14	Existe PED em frente a testada ?	Não	-
P_15	Existe FTP em frente a testada ?	Sim	-
P_16	Classificação geral da calçada pelo pesquisador.	Ótimo(a)	10
