Diagnóstico da Calçada	Qualidade do Serviço	
Endereço: Av. Abílio Machado, s/nº	65	C
Data do Registro: 11/11/2019 14:29:11		
Num. Lote CTM: 130061800125

Lote 1 - Rota: Noroeste

FRATAR
ENGENHARIA CONSULTIVA

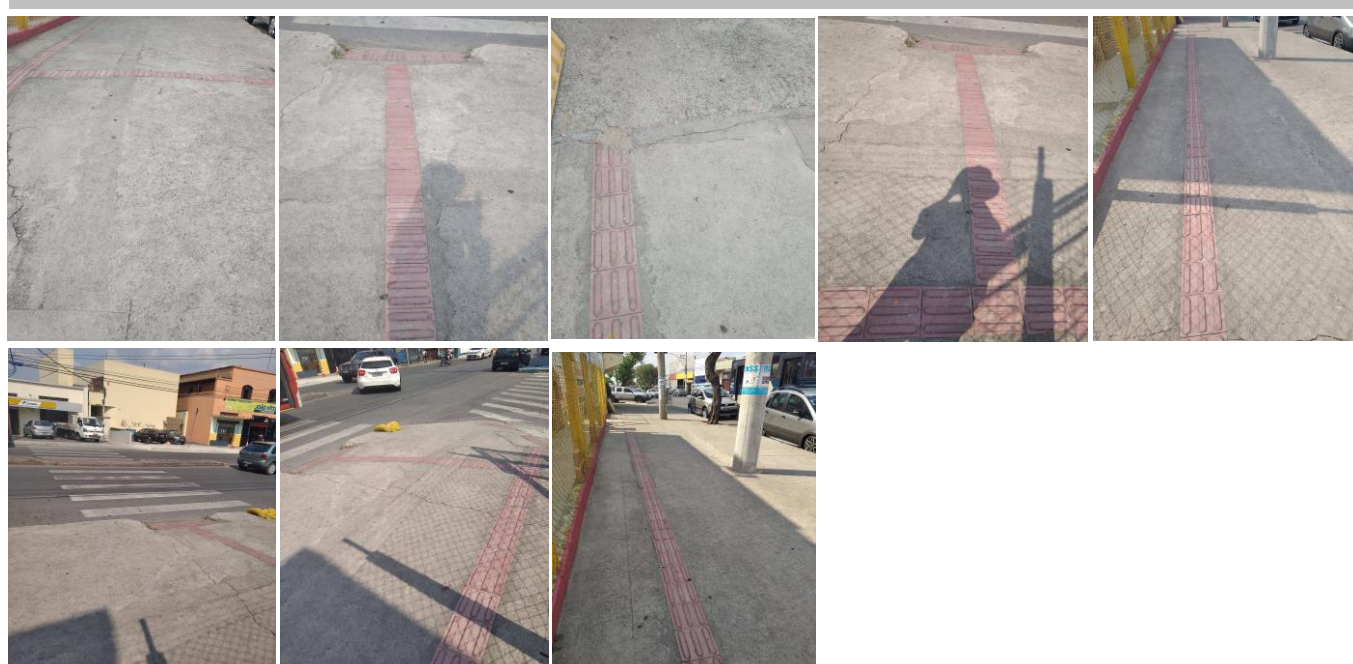
ID	Itens Avaliados	Respostas	Nota
P_1	O Mobiliário urbano está dentro da faixa de serviço de 70 cm ?	Não	-
P_2	Qual a largura livre do Passeio ?	Acima de 1.50 m	10
P_3	Tipo de revestimento da calçada ?	Concreto	10
P_4	Existência de Buracos ?	Nenhum	10
P_5	Condições Gerais do Piso e meio-fio da calçada ?	Regular	5
P_6	Presença de desníveis ?	Leve	7
P_7	Tem rebaixamento de calçada para Pedestre ?	Sim	8
P_8	Possui piso tátil ao longo da Calçada ?	Sim	-
P_9	A calçada Possui Rebaixamento de Veículos correto ?	N.A	0
P_10	Existência de altura livre menor que 2,10 m ?	Não	-
P_11	O Passeio está no padrão da SMPU ?	Não	0
P_12	A testada possui prática de estacionamento sobre o passeio ?	Não	10
P_13	Existe algum dispositivo de Drenagem sobre a calçada ?	Não	0
P_14	Existe PED em frente a testada ?	Não	-
P_15	Existe FTP em frente a testada ?	Sim	-
P_16	Classificação geral da calçada pelo pesquisador.	Regular	5
