Diagnóstico da Calçada	Qualidade do Serviço	
Endereço: Av. Brigadeiro Eduardo Gomes, 1380	47	D
Data do Registro: 13/11/2019 14:54:05		
Num. Lote CTM: 130152200070

Lote 1 - Rota: Noroeste

FRATAR
ENGENHARIA CONSULTIVA

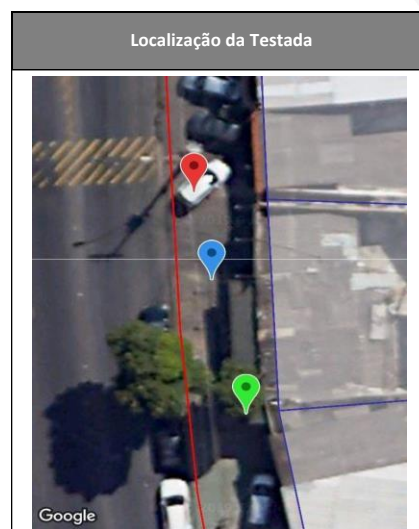
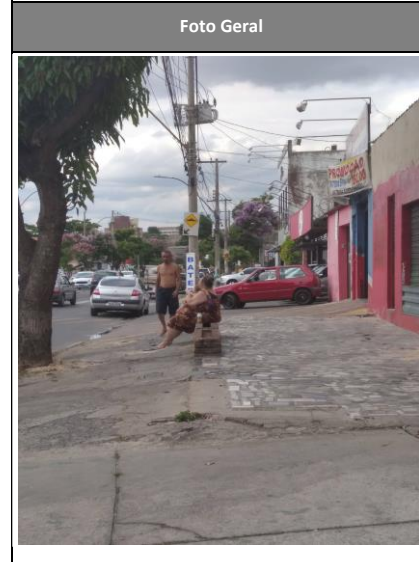
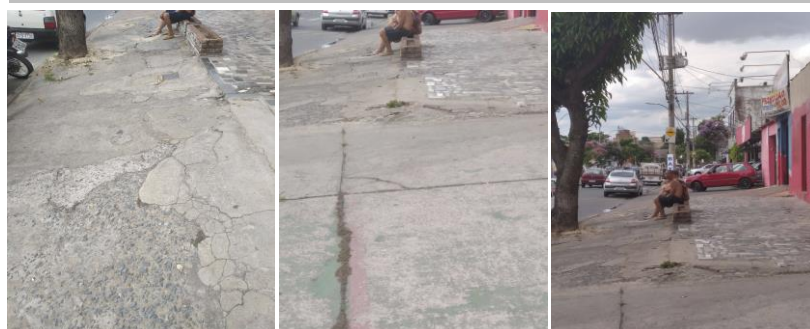
ID	Itens Avaliados	Respostas	Nota
P_1	O Mobiliário urbano está dentro da faixa de serviço de 70 cm ?	Sim	-
P_2	Qual a largura livre do Passeio ?	Acima de 1.50 m	10
P_3	Tipo de revestimento da calçada ?	Outro	0
P_4	Existência de Buracos ?	Poucos	5
P_5	Condições Gerais do Piso e meio-fio da calçada ?	Regular	5
P_6	Presença de desníveis ?	Leve	7
P_7	Tem rebaixamento de calçada para Pedestre ?	Não	10
P_8	Possui piso tátil ao longo da Calçada ?	Não	-
P_9	A calçada Possui Rebaixamento de Veículos correto ?	N.A	0
P_10	Existência de altura livre menor que 2,10 m ?	Não	-
P_11	O Passeio está no padrão da SMPU ?	Não	0
P_12	A testada possui prática de estacionamento sobre o passeio ?	Não	10
P_13	Existe algum dispositivo de Drenagem sobre a calçada ?	Não	0
P_14	Existe PED em frente a testada ?	Não	-
P_15	Existe FTP em frente a testada ?	Não	-
P_16	Classificação geral da calçada pelo pesquisador.	Ruim	0
