# Lote 1 - Rota: Padre Pedro Pinto

Diagnóstico da Calçada	Qualidade do Serviço	
Endereço: Rua Padre Pedro Pinto, 6341	55	C
Data do Registro: 13/11/2019 11:25:01		
Num. Lote CTM: 210406200225

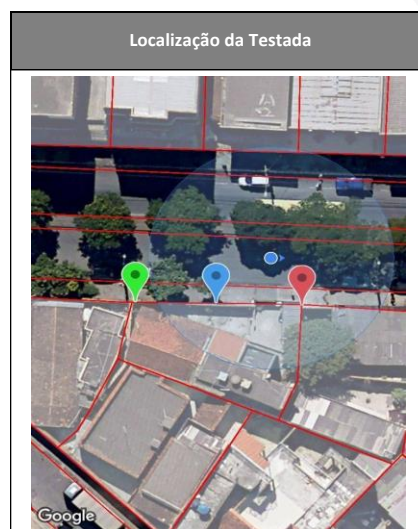
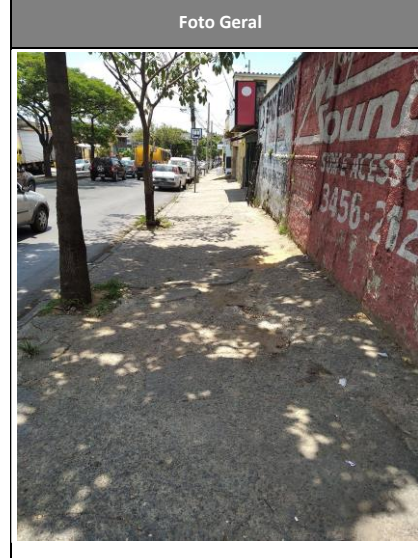
ID	Itens Avaliados	Respostas	Nota
P_1	O Mobiliario urbano está dentro da faixa de serviço de 70 cm ?	Sim	-
P_2	Qual a largura livre do Passeio ?	Acima de 1.50 m	10
P_3	Tipo de revestimento da caçada ?	Concreto	10
P_4	Existencia de Buracos ?	Poucos	5
P_5	Condições Gerais do Piso e meio-fio da calçada ?	Péssimo	0
P_6	Presença de desniveis ?	Nenhum	10
P_7	Tem rebaixamento de calçada para Pedestre ?	Não	10
P_8	Possui piso tátil ao longo da Calçada ?	Não	-
P_9	A calçada Possui Rebaixamento de Veiculos correto ?	N.A	0
P_10	Existencia de altura livre menor que 2,10 m ?	Não	-
P_11	O Passeio está no padrao da SMPU ?	Não	0
P_12	A testada possui prática de estacionamento sobre o passeio ?	Não	10
P_13	Existe algum dispositivo de Drenagem sobre a calçada ?	Não	0
P_14	Existe PED em frente a testada ?	Sim	-
P_15	Existe FTP em frente a testada ?	Não	-
P_16	Classificação geral da calçada pelo pesquisador.	Ruim	0
