Lote 1 - Rota: Noroeste

FRATAR
ENGENHARIA CONSULTIVA

Diagnóstico da Calçada	Qualidade do Serviço	
Endereço: Av. Brigadeiro Eduardo Gomes, 525	65	C
Data do Registro: 26/11/2019 14:35:43		
Num. Lote CTM: 130102800325

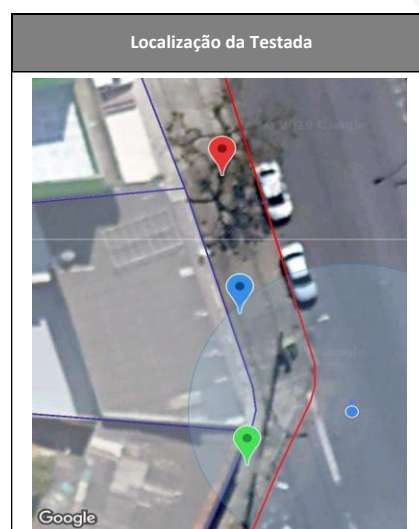
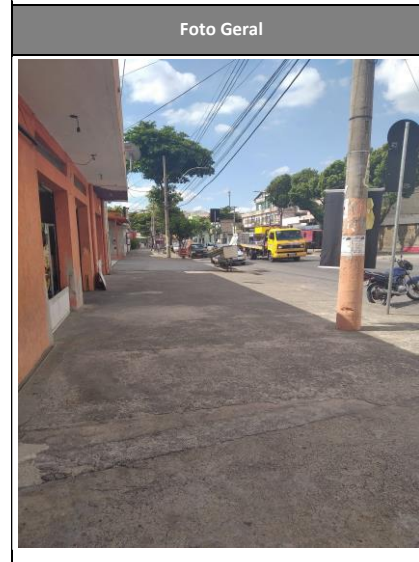
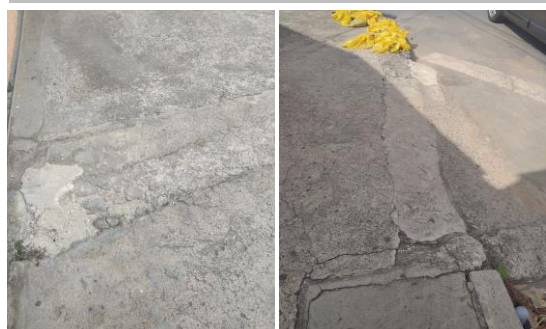
ID	Itens Avaliados	Respostas	Nota
P_1	O Mobiliário urbano está dentro da faixa de serviço de 70 cm ?	Não	-
P_2	Qual a largura livre do Passeio ?	Acima de 1.50 m	10
P_3	Tipo de revestimento da calçada ?	Concreto	10
P_4	Existência de Buracos ?	Poucos	5
P_5	Condições Gerais do Piso e meio-fio da calçada ?	Regular	5
P_6	Presença de desníveis ?	Nenhum	10
P_7	Tem rebaixamento de calçada para Pedestre ?	Não	10
P_8	Possui piso tátil ao longo da Calçada ?	Não	-
P_9	A calçada Possui Rebaixamento de Veículos correto ?	Não	0
P_10	Existência de altura livre menor que 2,10 m ?	Não	-
P_11	O Passeio está no padrão da SMPU ?	Não	0
P_12	A testada possui prática de estacionamento sobre o passeio ?	Não	10
P_13	Existe algum dispositivo de Drenagem sobre a calçada ?	Não	0
P_14	Existe PED em frente a testada ?	Não	-
P_15	Existe FTP em frente a testada ?	Não	-
P_16	Classificação geral da calçada pelo pesquisador.	Regular	5
