Diagnóstico da Calçada	Qualidade do Serviço	
Endereço: Av. Brigadeiro Eduardo Gomes, 401	55	C
Data do Registro: 26/11/2019 14:19:23		
Num. Lote CTM: 130090800350

Lote 1 - Rota: Noroeste

FRATAR
ENGENHARIA CONSULTIVA

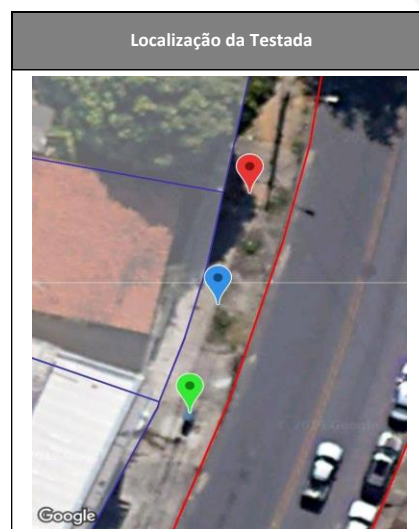
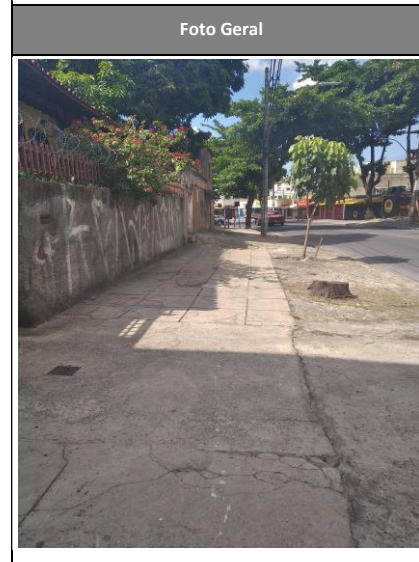
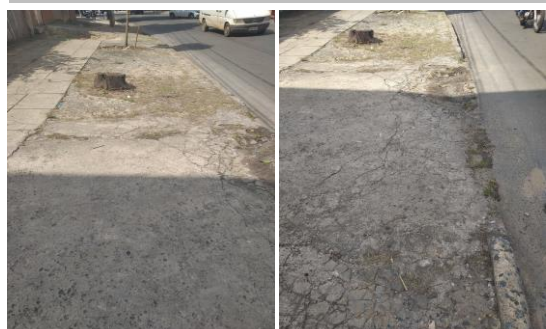
ID	Itens Avaliados	Respostas	Nota
P_1	O Mobiliário urbano está dentro da faixa de serviço de 70 cm ?	Não	-
P_2	Qual a largura livre do Passeio ?	Acima de 1.50 m	10
P_3	Tipo de revestimento da calçada ?	Concreto	10
P_4	Existência de Buracos ?	Poucos	5
P_5	Condições Gerais do Piso e meio-fio da calçada ?	Péssimo	0
P_6	Presença de desníveis ?	Nenhum	10
P_7	Tem rebaixamento de calçada para Pedestre ?	Não	10
P_8	Possui piso tátil ao longo da Calçada ?	Não	-
P_9	A calçada Possui Rebaixamento de Veículos correto ?	Não	0
P_10	Existência de altura livre menor que 2,10 m ?	Não	-
P_11	O Passeio está no padrão da SMPU ?	Não	0
P_12	A testada possui prática de estacionamento sobre o passeio ?	Não	10
P_13	Existe algum dispositivo de Drenagem sobre a calçada ?	Não	0
P_14	Existe PED em frente a testada ?	Não	-
P_15	Existe FTP em frente a testada ?	Não	-
P_16	Classificação geral da calçada pelo pesquisador.	Ruim	0
