Lote 1 - Rota: Padre Pedro Pinto

FRATAR
ENGENHARIA CONSULTIVA

Diagnóstico da Calçada	Qualidade do Serviço	
Endereço: Rua Padre Pedro Pinto, 1140	73	B
Data do Registro: 22/11/2019 09:41:38		
Num. Lote CTM: 190428000025

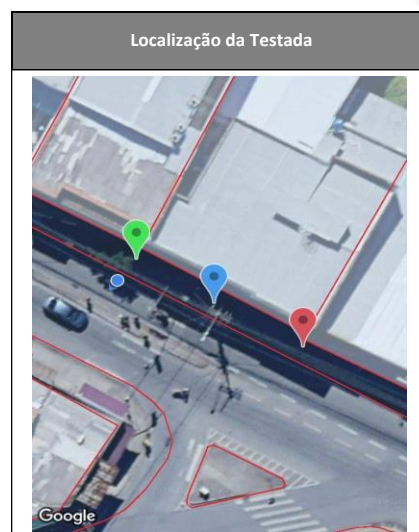
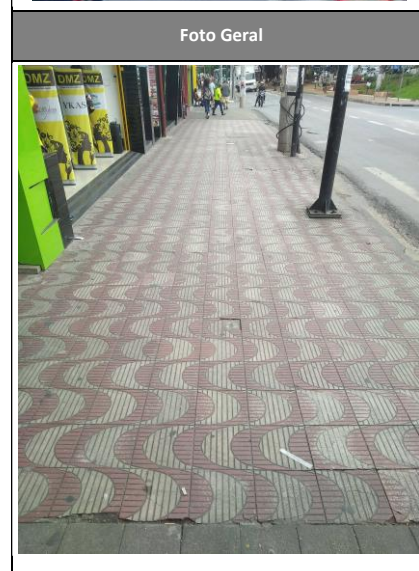
ID	Itens Avaliados	Respostas	Nota
P_1	O Mobiliário urbano está dentro da faixa de serviço de 70 cm ?	Sim	-
P_2	Qual a largura livre do Passeio ?	Acima de 1.50 m	10
P_3	Tipo de revestimento da calçada ?	Ladrilho Hidráulico	10
P_4	Existência de Buracos ?	Nenhum	10
P_5	Condições Gerais do Piso e meio-fio da calçada ?	Regular	5
P_6	Presença de desníveis ?	Nenhum	10
P_7	Tem rebaixamento de calçada para Pedestre ?	Sim	8
P_8	Possui piso tátil ao longo da Calçada ?	Não	-
P_9	A calçada Possui Rebaixamento de Veículos correto ?	N.A	0
P_10	Existência de altura livre menor que 2,10 m ?	Não	-
P_11	O Passeio está no padrão da SMPU ?	Não	0
P_12	A testada possui prática de estacionamento sobre o passeio ?	Não	10
P_13	Existe algum dispositivo de Drenagem sobre a calçada ?	Não	0
P_14	Existe PED em frente a testada ?	Não	-
P_15	Existe FTP em frente a testada ?	Sim	-
P_16	Classificação geral da calçada pelo pesquisador.	Ótimo(a)	10

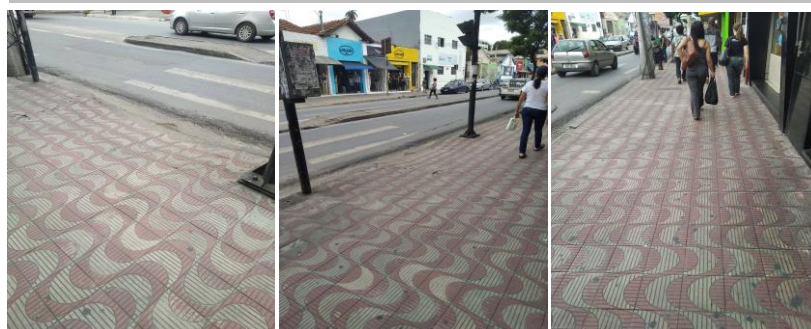
Fotos Complementares - Detalhes do Passeio

ID	Itens Avaliados	Respostas	Nota
P_7_1	Qual tipo do Rebaixo ?	Rebaixo Tipo 1 (trapézio)	0
P_7_1_1	Se for do Tipo 1, Passeio possui largura livre de 1,2 m ?	Sim	0
P_7_1_2	Se for do Tipo 1, O rebaixo tem abas conforme a norma ?	Não	0
P_7_2	A rampa do rebaixo tem Inclinação da norma (8,33%) ?	Sim	0
P_7_3	O rebaixo possui piso tátil ?	Não tem nenhum	-1
P_7_3_1	O piso tátil de alerta e direcional do rebaixo está conforme a norma ?	0	0
P_8_1	O piso tátil está no eixo da faixa livre ?	0	0
P_8_2	Se tem uma leve mudança de direção está conforme a norma ?	0	0
P_8_3	Se tem mudança de direção de 90º ou maior está conforme a norma ?	0	0
P_8_4	Se tem mudança de direção de três faixas direcionais está conforme a norma ?	0	0
P_8_5	Se tem mudança de direção de quatro faixas direcionais está conforme a norma?	0	0
P_8_6	Tem piso tátil em pontos de ônibus conforme a norma?	0	0
P_8_7	O piso tátil tem conexão com os lotes vizinhos?	0	0
