# Lote 3 - Rota: Augusto de Lima

Diagnóstico da Calçada	Qualidade do Serviço	
Endereço: Av. Augusto de Lima, 1600	<b>71</b>	<b>B</b>
Data do Registro: 07/11/2019 10:04:05		
Num. Lote CTM: 10365000105

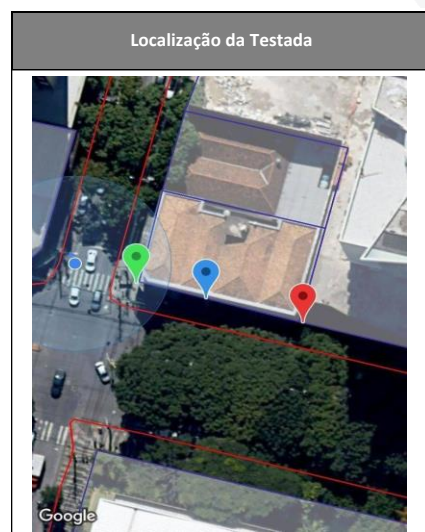
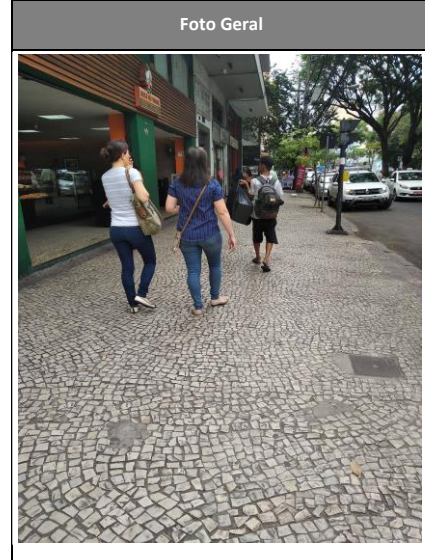
ID	Itens Avaliados	Respostas	Nota
P_1	O Mobiliario urbano está dentro da faixa de serviço de 70 cm ?	Sim	-
P_2	Qual a largura livre do Passeio ?	Acima de 1.50 m	10
P_3	Tipo de revestimento da caçada ?	Pedra Portuguesa	8
P_4	Existencia de Buracos ?	Nenhum	10
P_5	Condições Gerais do Piso e meio-fio da calçada ?	Ótimo(a)	10
P_6	Presença de desniveis ?	Nenhum	10
P_7	Tem rebaixamento de calçada para Pedestre ?	Sim	8
P_8	Possui piso tátil ao longo da Calçada ?	Não	-
P_9	A calçada Possui Rebaixamento de Veiculos correto ?	N.A	0
P_10	Existencia de altura livre menor que 2,10 m ?	Não	-
P_11	O Passeio está no padrao da SMPU ?	Não	0
P_12	A testada possui prática de estacionamento sobre o passeio ?	Não	10
P_13	Existe algum dispositivo de Drenagem sobre a calçada ?	Sim	0
P_14	Existe PED em frente a testada ?	Não	-
P_15	Existe FTP em frente a testada ?	Sim	-
P_16	Classificação geral da calçada pelo pesquisador.	Ótimo(a)	10

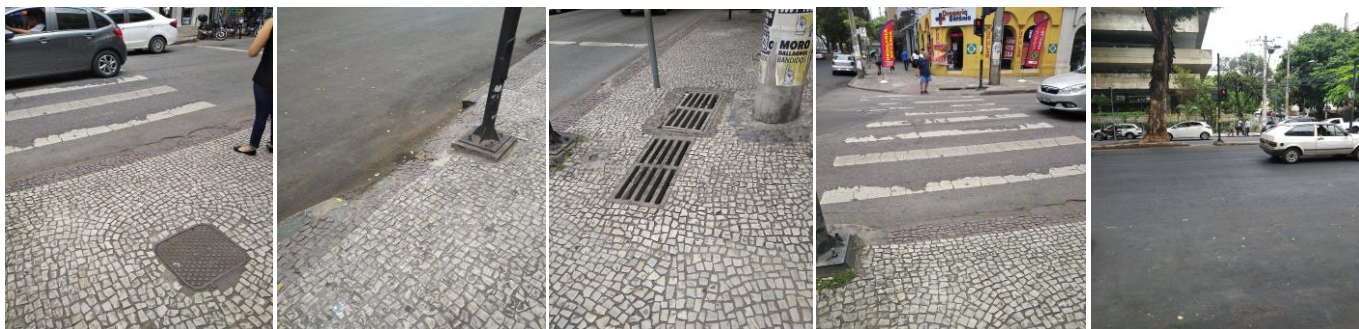
## Fotos Complementares - Detalhes do Passeio

ID	Itens Avaliados	Respostas	Nota
P_7_1	Qual tipo do Rebaixo ?	Rebaixo Tipo 1 (trapézio)	0
P_7_1_1	Se for do Tipo 1, Passeio possui largura livre de 1,2 m ?	Sim	0
P_7_1_2	Se for do Tipo 1, O rebaixo tem abas conforme a norma ?	Não	0
P_7_2	A rampa do rebaixo tem Inclinação da norma (8,33%) ?	Sim	0
P_7_3	O rebaixo possui piso tátil ?	Não tem nenhum	0
P_7_3_1	O piso tátil de alerta e direcional do rebaixo está conforme a norma ?	0	0
P_8_1	O piso tátil está no eixo da faixa livre ?	0	0
P_8_2	Se tem uma leve mudança de direção está conforme a norma ?	0	0
P_8_3	Se tem mudança de direção de 90º ou maior está conforme a norma ?	0	0
P_8_4	Se tem mudança de direção de três faixas direcionais está conforme a norma ?	0	0
P_8_5	Se tem mudança de direção de quatro faixas direcionais está conforme a norma?	0	0
P_8_6	Tem piso tátil em pontos de ônibus conforme a norma?	0	0
P_8_7	O piso tátil tem conexão com os lotes vizinhos?	0	0

P_8_8	O piso tátil está em boas condições aparentes?	0	0
P_8_9	O piso tátil apresenta desenho com bom senso?	0	0
P_13_1	Dispositivo de Drenagem está devidamente instalado e bem conservado?	Sim	0
P_13_2	Dispositivo de Drenagem oferece risco para caminhada segura de pedestre?	Sim	0
