# Lote 4 - Rota: Raja Gabágia

Diagnóstico da Calçada	Qualidade do Serviço	
Endereço: Av. Raja Gabaglia, 182	<b>70</b>	<b>C</b>
Data do Registro: 06/11/2019 15:32:05		
Num. Lote CTM: 90081500345

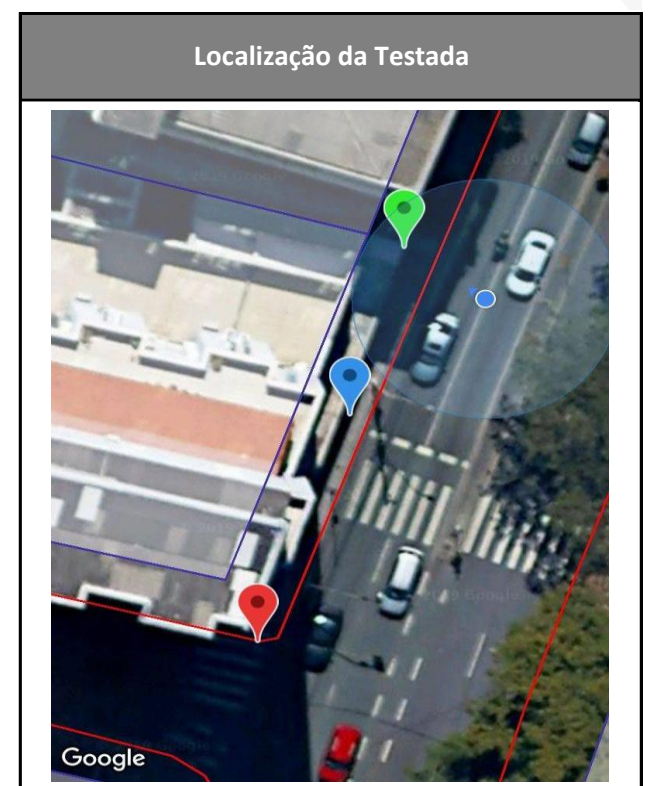
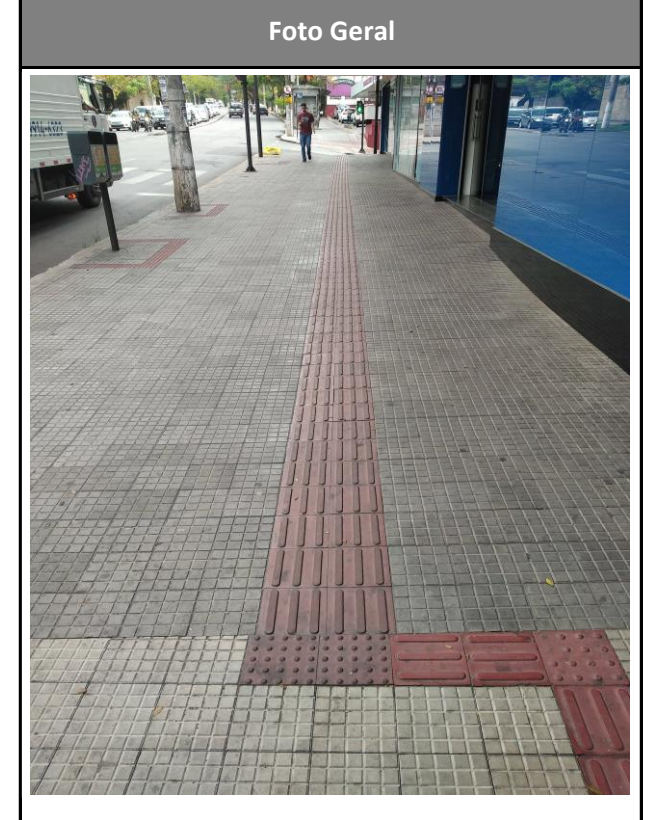
ID	Itens Avaliados	Respostas	Nota
P_1	O Mobiliário urbano está dentro da faixa de serviço de 70 cm ?	Sim	-
P_2	Qual a largura livre do Passeio ?	Acima de 1.50 m	10
P_3	Tipo de revestimento da calçada ?	Ladrilho Hidráulico	10
P_4	Existência de Buracos ?	Nenhum	10
P_5	Condições Gerais do Piso e meio-fio da calçada ?	Ótimo(a)	10
P_6	Presença de desniveis ?	Nenhum	10
P_7	Tem rebaixamento de calçada para Pedestre ?	Não, mas deveria ter.	0
P_8	Possui piso tátil ao longo da Calçada ?	Sim	-
P_9	A calçada Possui Rebaixamento de Veículos correto ?	N.A	0
P_10	Existência de altura livre menor que 2,10 m ?	Não	-
P_11	O Passeio está no padrão da SMPU ?	Não	0
P_12	A testada possui prática de estacionamento sobre o passeio ?	Não	10
P_13	Existe algum dispositivo de Drenagem sobre a calçada ?	Não	0
P_14	Existe PED em frente a testada ?	Não	-
P_15	Existe FTP em frente a testada ?	Sim	-
P_16	Classificação geral da calçada pelo pesquisador.	Ótimo(a)	10

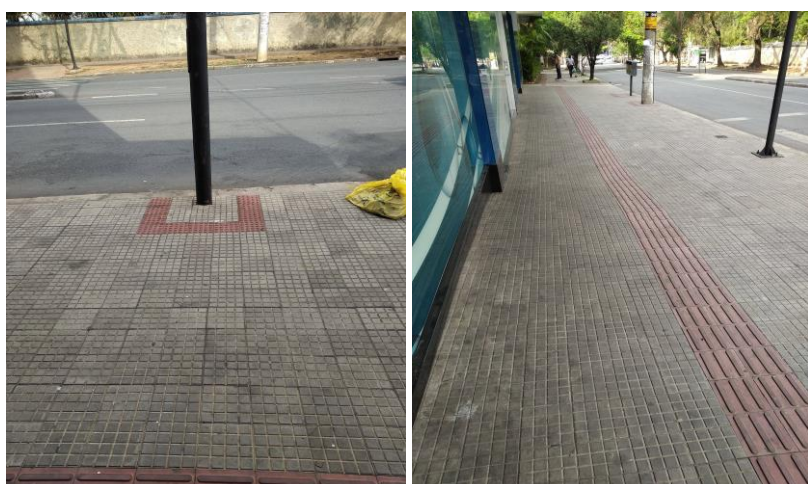
## Fotos Complementares - Detalhes do Passeio

ID	Itens Avaliados	Respostas	Nota
P_7_1	Qual tipo do Rebaixo ?	0	0
P_7_1_1	Se for do Tipo 1, Passeio possui largura livre de 1,2 m ?	0	0
P_7_1_2	Se for do Tipo 1, O rebaixo tem abas conforme a norma ?	0	-1
P_7_2	A rampa do rebaixo tem Inclinação da norma (8,33%) ?	0	0
P_7_3	O rebaixo possui piso tátil ?	0	-1
P_7_3_1	O piso tátil de alerta e direcional do rebaixo está conforme a norma ?	0	-1
P_8_1	O piso tátil está no eixo da faixa livre ?	Sim	0
P_8_2	Se tem uma leve mudança de direção está conforme a norma ?	Sim	0
P_8_3	Se tem mudança de direção de 90º ou maior está conforme a norma ?	Não	0
P_8_4	Se tem mudança de direção de três faixas direcionais está conforme a norma ?	Não	0
P_8_5	Se tem mudança de direção de quatro faixas direcionais está conforme a norma?	N.A	0
P_8_6	Tem piso tátil em pontos de ônibus conforme a norma?	N.A	0
P_8_7	O piso tátil tem conexão com os lotes vizinhos?	Sim	0
P_8_8	O piso tátil está em boas condições aparentes?	Sim	0

P_8_9	O piso tátil apresenta desenho com bom senso?	Sim	0
P_13_1	Dispositivo de Drenagem está devidamente instalado e bem conservado?	0	0
P_13_2	Dispositivo de Drenagem oferece risco para caminhamento seguro de pedestre?	0	0
