Diagnóstico da Calçada	Qualidade do Serviço	
Endereço: Av. Olegário Maciel, 1704	85	B
Data do Registro: 05/11/2019 13:17:38		
Num. Lote CTM: 10160100365

Diagnóstico da Calçada	Qualidade do Serviço		Complemento do Diagnóstico
Endereço: Av. Olegário Maciel, 1704 Data do Registro: 05/11/2019 13:17:38 Num. Lote CTM: 10160100365	85	B

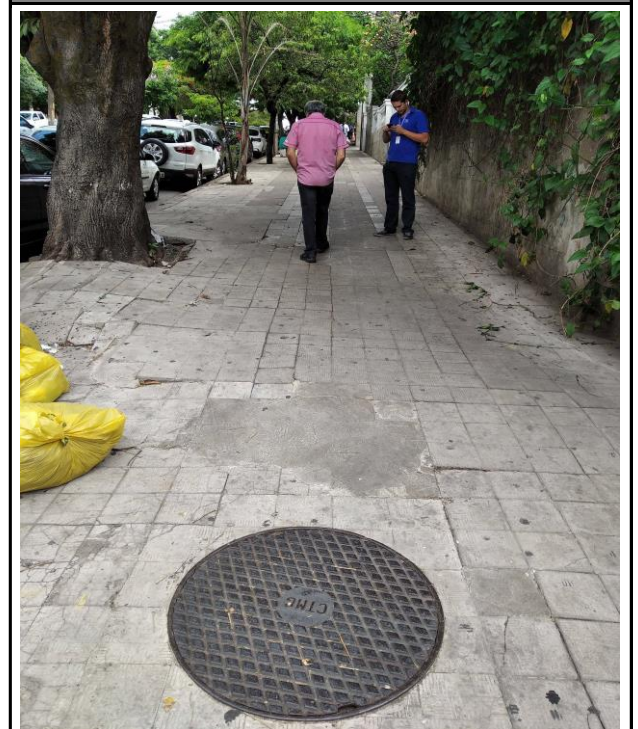
Foto Geral

ID	Itens Avaliados	Respostas	Nota
P_1	O Mobiliário urbano está dentro da faixa de serviço de 70 cm ?	Sim	-
P_2	Qual a largura livre do Passeio ?	Acima de 1.50 m	10
P_3	Tipo de revestimento da calçada ?	Concreto	10
P_4	Existencia de Buracos ?	Poucos	5
P_5	Condições Gerais do Piso e meio-fio da calçada ?	Ótimo(a)	10
P_6	Presença de desniveis ?	Nenhum	10
P_7	Tem rebaixamento de calçada para Pedestre ?	Não	10
P_8	Possui piso tátil ao longo da Calçada ?	Não	-
P_9	A calçada Possui Rebaixamento de Veiculos correto ?	Sim	10
P_10	Existencia de altura livre menor que 2,10 m ?	Não	-
P_11	O Passeio está no padrao da SMPU ?	Não	0
P_12	A testada possui prática de estacionamento sobre o passeio ?	Não	10
P_13	Existe algum dispositivo de Drenagem sobre a calçada ?	Não	0
P_14	Existe PED em frente a testada ?	Não	-
P_15	Existe FTP em frente a testada ?	Não	-
P_16	Classificação geral da calçada pelo pesquisador.	Ótimo(a)	10
