Lote 4 - Rota: Contorno

FRATAR
ENGENHARIA CONSULTIVA

Diagnóstico da Calçada	Qualidade do Serviço	
Endereço: Av.Contorno, 4359	72	B
Data do Registro: 05/11/2019 17:07:40		
Num. Lote CTM: 70066100140

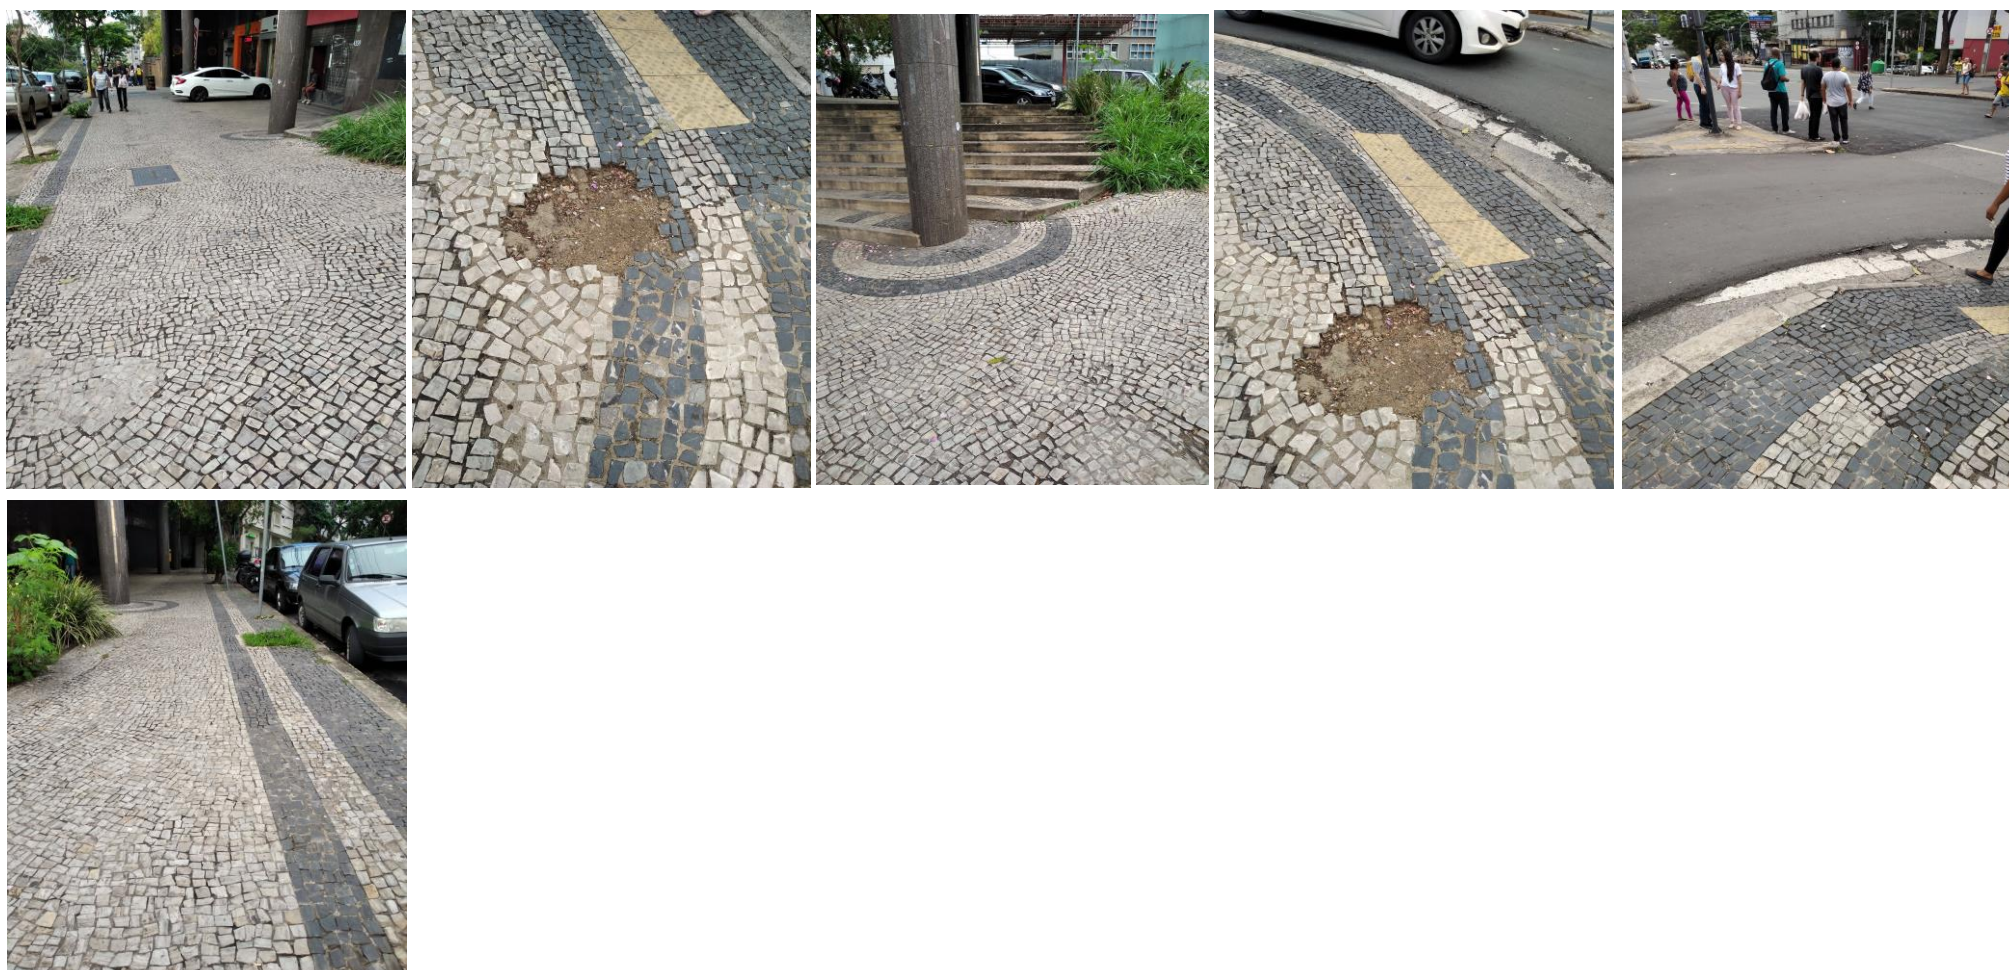
Fotos Complementares - Detalhes do Passeio

ID	Itens Avaliados	Respostas	Nota
P_1	O Mobiliário urbano está dentro da faixa de serviço de 70 cm ?	Sim	-
P_2	Qual a largura livre do Passeio ?	Acima de 1.50 m	10
P_3	Tipo de revestimento da calçada ?	Pedra Portuguesa	8
P_4	Existencia de Buracos ?	Poucos	5
P_5	Condições Gerais do Piso e meio-fio da calçada ?	Ótimo(a)	10
P_6	Presença de desniveis ?	Severo	0
P_7	Tem rebaixamento de calçada para Pedestre ?	Sim	9
P_8	Possui piso tátil ao longo da Calçada ?	Não	-
P_9	A calçada Possui Rebaixamento de Veiculos correto ?	Sim	10
P_10	Existencia de altura livre menor que 2,10 m ?	Não	-
P_11	O Passeio está no padrao da SMPU ?	Não	0
P_12	A testada possui prática de estacionamento sobre o passeio ?	Não	10
P_13	Existe algum dispositivo de Drenagem sobre a calçada ?	Não	0
P_14	Existe PED em frente a testada ?	Não	-
P_15	Existe FTP em frente a testada ?	Sim	-
P_16	Classificação geral da calçada pelo pesquisador.	Ótimo(a)	10
