# Lote 4 - Rota: Contorno

Diagnóstico da Calçada	Qualidade do Serviço	
Endereço: Av.Contorno, 3542	<b>72</b>	<b>B</b>
Data do Registro: 09/11/2019 14:52:37		
Num. Lote CTM: 10398100375

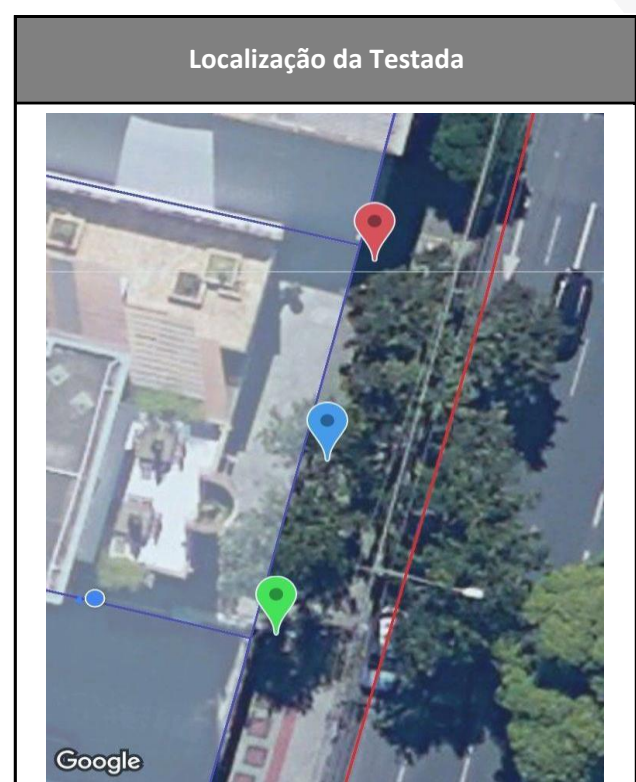
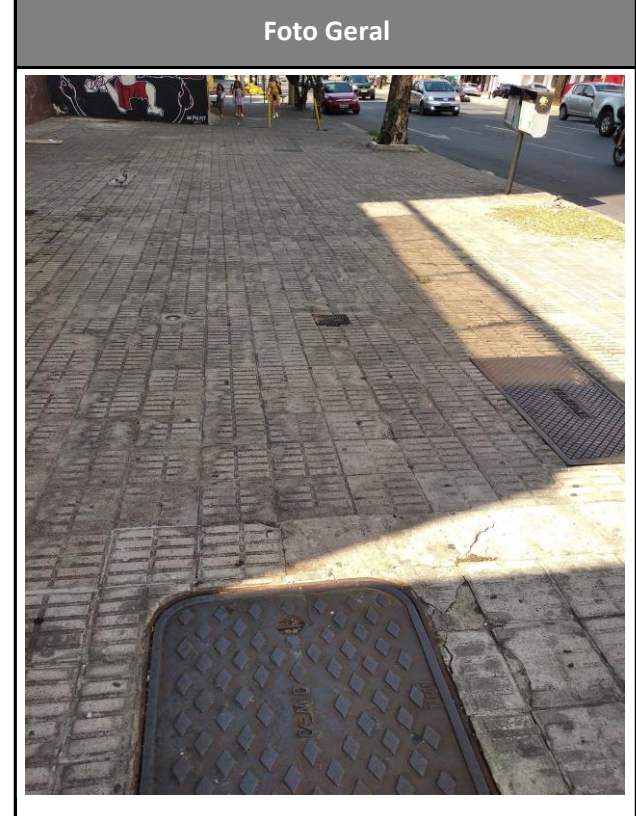
ID	Itens Avaliados	Respostas	Nota
P_1	O Mobiliário urbano está dentro da faixa de serviço de 70 cm ?	Sim	-
P_2	Qual a largura livre do Passeio ?	Acima de 1.50 m	10
P_3	Tipo de revestimento da calçada ?	Ladrilho Hidráulico	10
P_4	Existencia de Buracos ?	Poucos	5
P_5	Condições Gerais do Piso e meio-fio da calçada ?	Ótimo(a)	10
P_6	Presença de desniveis ?	Leve	7
P_7	Tem rebaixamento de calçada para Pedestre ?	Não	10
P_8	Possui piso tátil ao longo da Calçada ?	Não	-
P_9	A calçada Possui Rebaixamento de Veiculos correto ?	N.A	0
P_10	Existencia de altura livre menor que 2,10 m ?	Não	-
P_11	O Passeio está no padrao da SMPU ?	Não	0
P_12	A testada possui prática de estacionamento sobre o passeio ?	Não	10
P_13	Existe algum dispositivo de Drenagem sobre a calçada ?	Não	0
P_14	Existe PED em frente a testada ?	Não	-
P_15	Existe FTP em frente a testada ?	Não	-
P_16	Classificação geral da calçada pelo pesquisador.	Ótimo(a)	10
