Lote 4 - Rota: Contorno

FRATAR
ENGENHARIA CONSULTIVA

Diagnóstico da Calçada	Qualidade do Serviço	
Endereço: Av.Contorno, 2037	75	B
Data do Registro: 04/11/2019 15:30:23		
Num. Lote CTM: 60005000175

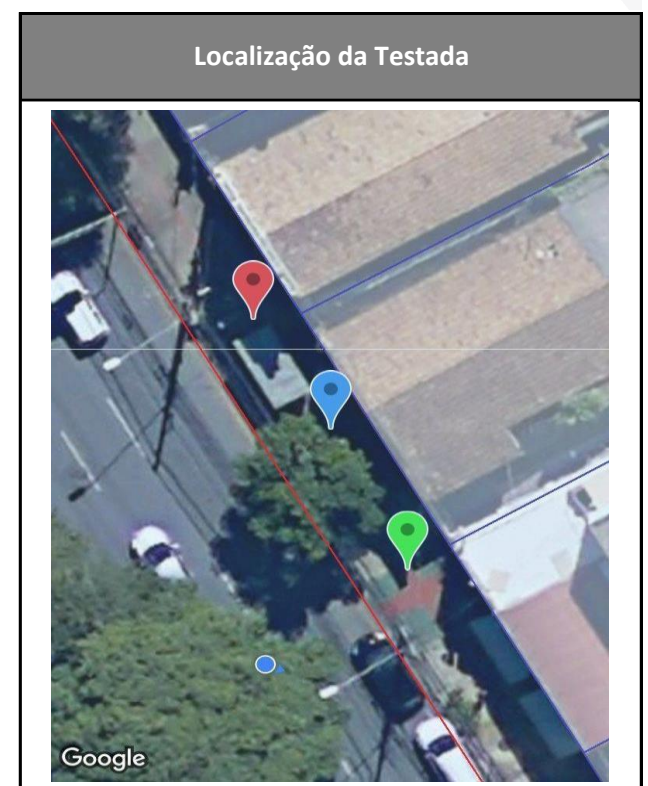
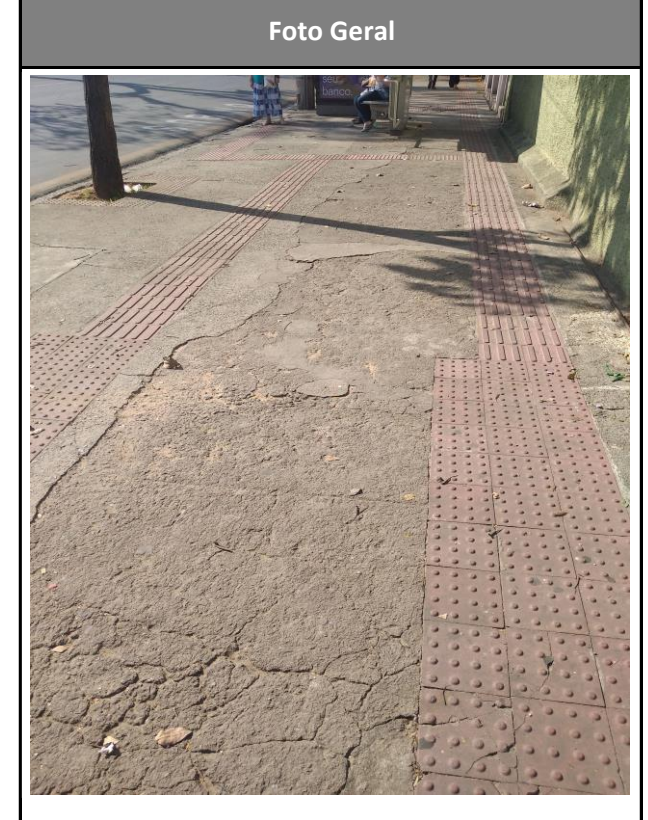
ID	Itens Avaliados	Respostas	Nota
P_1	O Mobiliário urbano está dentro da faixa de serviço de 70 cm ?	Sim	-
P_2	Qual a largura livre do Passeio ?	Acima de 1.50 m	10
P_3	Tipo de revestimento da calçada ?	Concreto	10
P_4	Existencia de Buracos ?	Poucos	5
P_5	Condições Gerais do Piso e meio-fio da calçada ?	Ótimo(a)	10
P_6	Presença de desniveis ?	Nenhum	10
P_7	Tem rebaixamento de calçada para Pedestre ?	Não	10
P_8	Possui piso tátil ao longo da Calçada ?	Sim	-
P_9	A calçada Possui Rebaixamento de Veiculos correto ?	Não	0
P_10	Existencia de altura livre menor que 2,10 m ?	Não	-
P_11	O Passeio está no padrao da SMPU ?	Não	0
P_12	A testada possui prática de estacionamento sobre o passeio ?	Não	10
P_13	Existe algum dispositivo de Drenagem sobre a calçada ?	Não	0
P_14	Existe PED em frente a testada ?	Sim	-
P_15	Existe FTP em frente a testada ?	Não	-
P_16	Classificação geral da calçada pelo pesquisador.	Ótimo(a)	10
