# Lote 4 - Rota: Contorno

Diagnóstico da Calçada	Qualidade do Serviço	
<b>Endereço: Av. Contorno, 220</b>	<b>65</b>	<b>C</b>
<b>Data do Registro: 30/10/2019 12:49:54</b>		
<b>Num. Lote CTM: 20652200200</b>

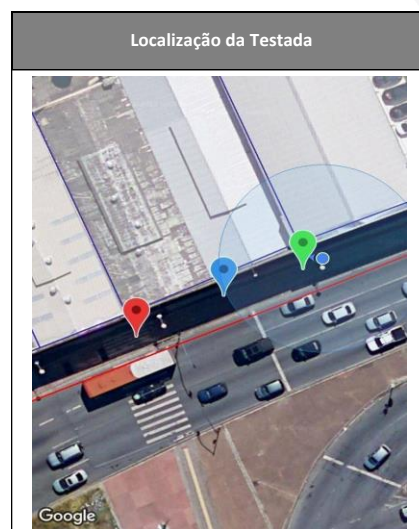
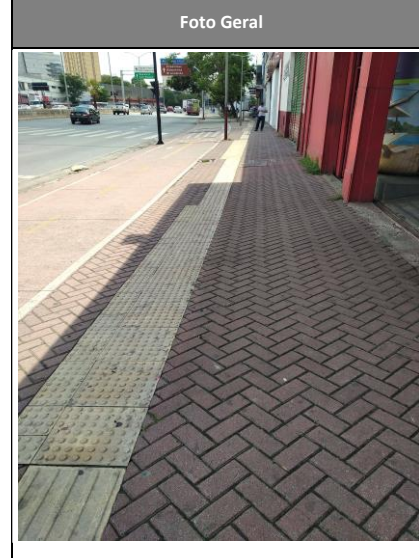
ID	Itens Avaliados	Respostas	Nota
P_1	O Mobiliário urbano está dentro da faixa de serviço de 70 cm ?	Sim	-
P_2	Qual a largura livre do Passeio ?	Acima de 1.50 m	10
P_3	Tipo de revestimento da calçada ?	Bloco Intertravado de Concreto	10
P_4	Existência de Buracos ?	Poucos	5
P_5	Condições Gerais do Piso e meio-fio da calçada ?	Ótimo(a)	10
P_6	Presença de desníveis ?	Nenhum	10
P_7	Tem rebaixamento de calçada para Pedestre ?	Não, mas deveria ter.	0
P_8	Possui piso tátil ao longo da Calçada ?	Sim	-
P_9	A calçada Possui Rebaixamento de Veículos correto ?	N.A	0
P_10	Existência de altura livre menor que 2,10 m ?	Não	-
P_11	O Passeio está no padrão da SMPU ?	Não	0
P_12	A testada possui prática de estacionamento sobre o passeio ?	Não	10
P_13	Existe algum dispositivo de Drenagem sobre a calçada ?	Não	0
P_14	Existe PED em frente a testada ?	Não	-
P_15	Existe FTP em frente a testada ?	Sim	-
P_16	Classificação geral da calçada pelo pesquisador.	Ótimo(a)	10
