Lote 4 - Rota: Contorno

Diagnóstico da Calçada	Qualidade do Serviço	
Endereço: Av.Contorno, s/nº	57	C
Data do Registro: 30/10/2019 11:18:28		
Num. Lote CTM: 30811400220

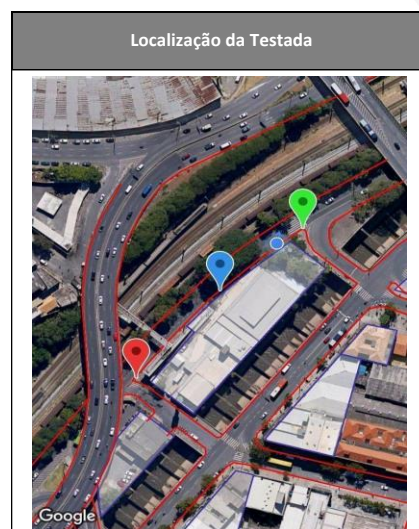
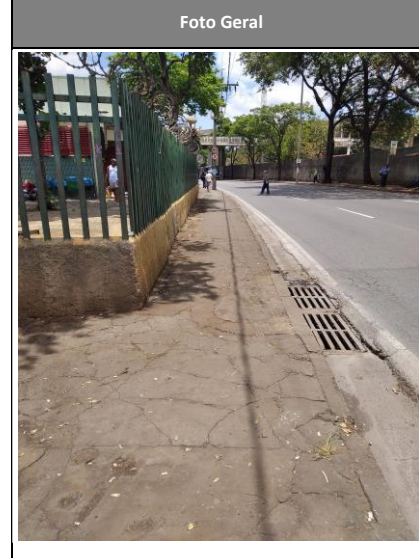
ID	Itens Avaliados	Respostas	Nota
P_1	O Mobiliário urbano está dentro da faixa de serviço de 70 cm ?	Sim	-
P_2	Qual a largura livre do Passeio ?	Entre 0.80 m e 1.20 m	4
P_3	Tipo de revestimento da calçada ?	Concreto	10
P_4	Existência de Buracos ?	Poucos	5
P_5	Condições Gerais do Piso e meio-fio da calçada ?	Regular	5
P_6	Presença de desníveis ?	Nenhum	10
P_7	Tem rebaixamento de calçada para Pedestre ?	Sim	8
P_8	Possui piso tátil ao longo da Calçada ?	Não	-
P_9	A calçada Possui Rebaixamento de Veículos correto ?	N.A	0
P_10	Existência de altura livre menor que 2,10 m ?	Não	-
P_11	O Passeio está no padrão da SMPU ?	Não	0
P_12	A testada possui prática de estacionamento sobre o passeio ?	Não	10
P_13	Existe algum dispositivo de Drenagem sobre a calçada ?	Não	0
P_14	Existe PED em frente a testada ?	Não	-
P_15	Existe FTP em frente a testada ?	Sim	-
P_16	Classificação geral da calçada pelo pesquisador.	Regular	5
