Diagnóstico da Calçada		Qualidade do Serviço	
Endereço: Av. João Pinheiro, 100		43	D
Data do Registro: 02/11/2019 08:12:39			
Num. Lote CTM: 10320300040

Diagnóstico da Calçada	Qualidade do Serviço		Complemento do Diagnóstico
Endereço: Av. João Pinheiro, 100 Data do Registro: 02/11/2019 08:12:39 Num. Lote CTM: 10320300040	43	D

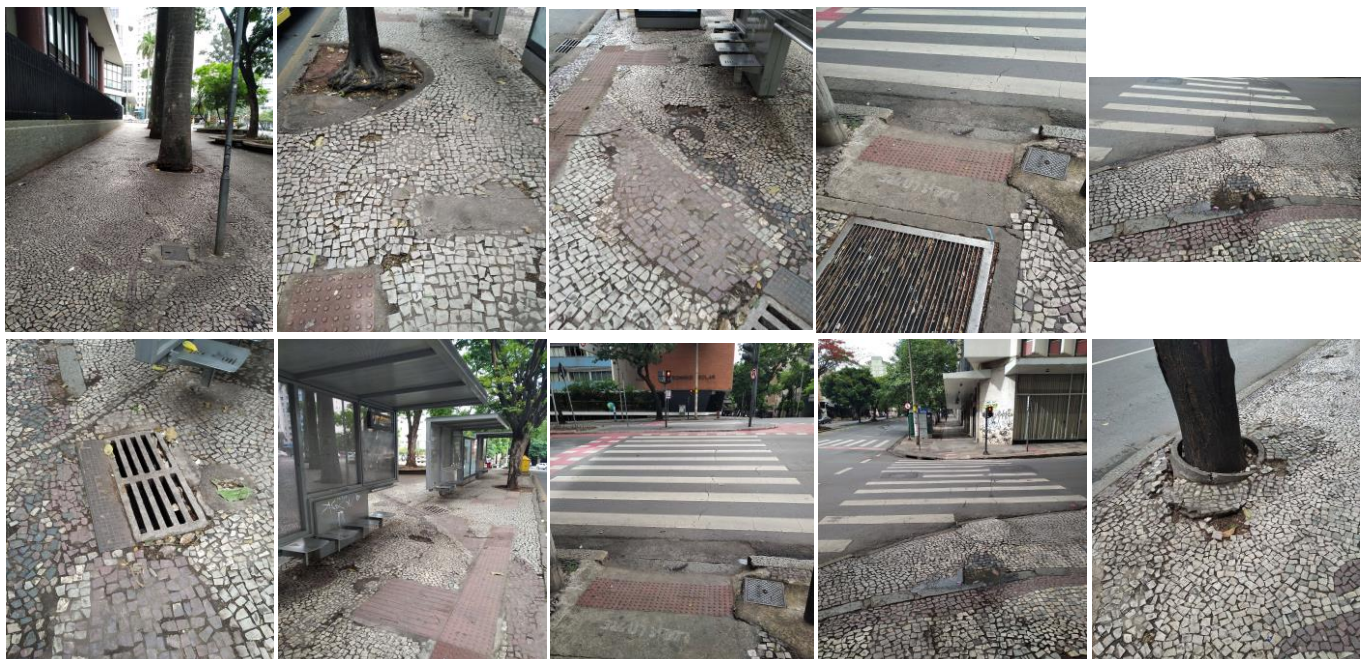
Fotos Complementares - Detalhes do Passeio

ID	Itens Avaliados	Respostas	Nota
P_1	O Mobiliário urbano está dentro da faixa de serviço de 70 cm ?	Sim	-
P_2	Qual a largura livre do Passeio ?	Acima de 1.50 m	10
P_3	Tipo de revestimento da calçada ?	Pedra Portuguesa	8
P_4	Existência de Buracos ?	Poucos	5
P_5	Condições Gerais do Piso e meio-fio da calçada ?	Péssimo	5
P_6	Presença de desníveis ?	Nenhum	7
P_7	Tem rebaixamento de calçada para Pedestre ?	Sim	9
P_8	Possui piso tátil ao longo da Calçada ?	Não	-
P_9	A calçada Possui Rebaixamento de Veículos correto ?	N.A	0
P_10	Existência de altura livre menor que 2,10 m ?	Não	-
P_11	O Passeio está no padrão da SMPU ?	Não	0
P_12	A testada possui prática de estacionamento sobre o passeio ?	Não	10
P_13	Existe algum dispositivo de Drenagem sobre a calçada ?	Sim	0
P_14	Existe PED em frente a testada ?	Sim	-
P_15	Existe FTP em frente a testada ?	Sim	-
P_16	Classificação geral da calçada pelo pesquisador.	Ruim	5

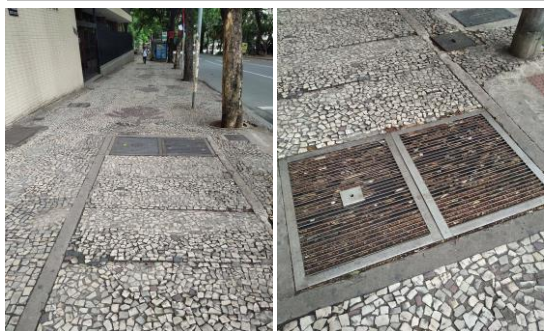
## Fotos Complementares - Detalhes do Passeio

ID	Itens Avaliados	Respostas	Nota
P_7_1	Qual tipo do Rebaixo ?	Rebaixo Tipo 1 (trapézio)	0
P_7_1_1	Se for do Tipo 1, Passeio possui largura livre de 1,2 m ?	Sim	0
P_7_1_2	Se for do Tipo 1, O rebaixo tem abas conforme a norma ?	Não	-1
P_7_2	A rampa do rebaixo tem Inclinação da norma (8,33%) ?	Sim	0
P_7_3	O rebaixo possui piso tátil ?	Não tem nenhum	-1
P_7_3_1	O piso tátil de alerta e direcional do rebaixo está conforme a norma ?	0	0
P_8_1	O piso tátil está no eixo da faixa livre ?	0	0
P_8_2	Se tem uma leve mudança de direção está conforme a norma ?	0	0
P_8_3	Se tem mudança de direção de 90º ou maior está conforme a norma ?	0	0
P_8_4	Se tem mudança de direção de três faixas direcionais está conforme a norma ?	0	0
P_8_5	Se tem mudança de direção de quatro faixas direcionais está conforme a norma?	0	0
P_8_6	Tem piso tátil em pontos de ônibus conforme a norma?	0	0
P_8_7	O piso tátil tem conexão com os lotes vizinhos?	0	0

P_8_8	O piso tátil está em boas condições aparentes?	0	0
P_8_9	O piso tátil apresenta desenho com bom senso?	0	0
P_13_1	Dispositivo de Drenagem está devidamente instalado e bem conservado?	Não	-3
P_13_2	Dispositivo de Drenagem oferece risco para caminamento seguro de pedestre?	Sim	-5
