Diagnóstico da Calçada	Qualidade do Serviço	
Endereço: Rua São Paulo, 1444	80	B
Data do Registro: 08/11/2019 10:19:17		
Num. Lote CTM: 10247100210

Diagnóstico da Calçada	Qualidade do Serviço		Complemento do Diagnóstico
Endereço: Rua São Paulo, 1444 Data do Registro: 08/11/2019 10:19:17 Num. Lote CTM: 10247100210	80	B

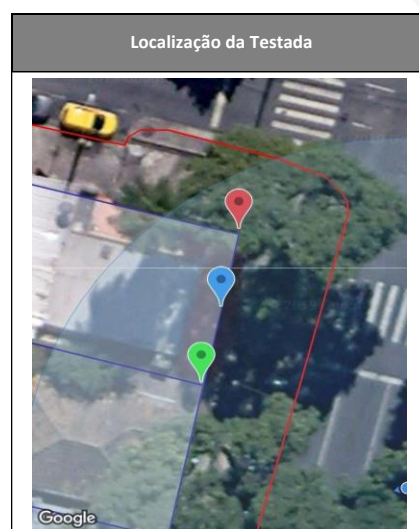
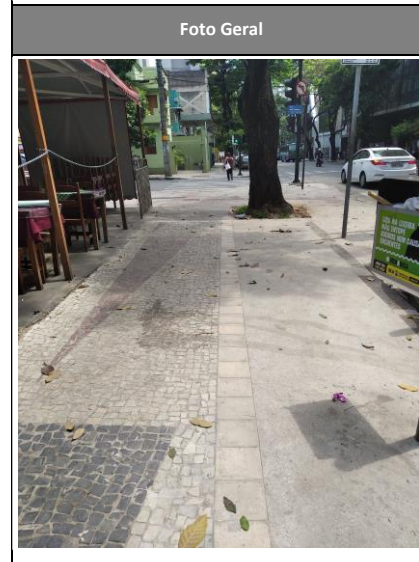
ID	Itens Avaliados	Respostas	Nota
P_1	O Mobiliário urbano está dentro da faixa de serviço de 70 cm ?	Sim	-
P_2	Qual a largura livre do Passeio ?	Acima de 1.50 m	10
P_3	Tipo de revestimento da calçada ?	Concreto	10
P_4	Existência de Buracos ?	Nenhum	10
P_5	Condições Gerais do Piso e meio-fio da calçada ?	Ótimo(a)	10
P_6	Presença de desníveis ?	Nenhum	10
P_7	Tem rebaixamento de calçada para Pedestre ?	Sim	10
P_8	Possui piso tátil ao longo da Calçada ?	Não	-
P_9	A calçada Possui Rebaixamento de Veículos correto ?	N.A	0
P_10	Existência de altura livre menor que 2,10 m ?	Não	-
P_11	O Passeio está no padrão da SMPU ?	Não	0
P_12	A testada possui prática de estacionamento sobre o passeio ?	Não	10
P_13	Existe algum dispositivo de Drenagem sobre a calçada ?	Não	0
P_14	Existe PED em frente a testada ?	Não	-
P_15	Existe FTP em frente a testada ?	Sim	-
P_16	Classificação geral da calçada pelo pesquisador.	Ótimo(a)	10
