Diagnóstico da Calçada	Qualidade do Serviço	
Endereço: Av. Brigadeiro Eduardo Gomes, s/nº	65	C
Data do Registro: 13/11/2019 14:04:28		
Num. Lote CTM: 130107100075

Lote 1 - Rota: Noroeste

FRATAR
ENGENHARIA CONSULTIVA

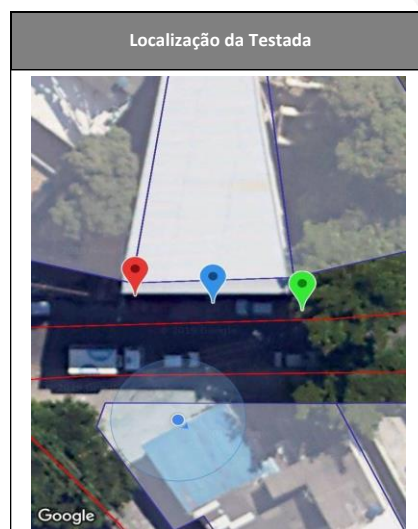
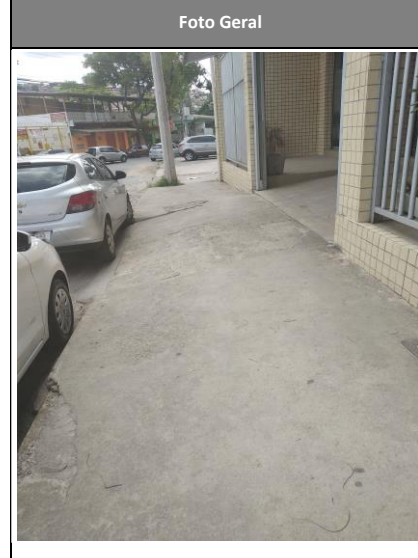
ID	Itens Avaliados	Respostas	Nota
P_1	O Mobiliário urbano está dentro da faixa de serviço de 70 cm ?	Sim	-
P_2	Qual a largura livre do Passeio ?	Acima de 1.50 m	10
P_3	Tipo de revestimento da calçada ?	Concreto	10
P_4	Existência de Buracos ?	Poucos	5
P_5	Condições Gerais do Piso e meio-fio da calçada ?	Regular	5
P_6	Presença de desníveis ?	Nenhum	10
P_7	Tem rebaixamento de calçada para Pedestre ?	Não	10
P_8	Possui piso tátil ao longo da Calçada ?	Não	-
P_9	A calçada Possui Rebaixamento de Veículos correto ?	Não	0
P_10	Existência de altura livre menor que 2,10 m ?	Não	-
P_11	O Passeio está no padrão da SMPU ?	Não	0
P_12	A testada possui prática de estacionamento sobre o passeio ?	Não	10
P_13	Existe algum dispositivo de Drenagem sobre a calçada ?	Não	0
P_14	Existe PED em frente a testada ?	Não	-
P_15	Existe FTP em frente a testada ?	Não	-
P_16	Classificação geral da calçada pelo pesquisador.	Regular	5
