Diagnóstico da Calçada	Qualidade do Serviço	
Endereço: Av. Afonso Pena, 1901	78	B
Data do Registro: 01/11/2019 13:34:37		
Num. Lote CTM: 10258500085

Diagnóstico da Calçada	Qualidade do Serviço		Complemento do Diagnóstico
Endereço: Av. Afonso Pena, 1901 Data do Registro: 01/11/2019 13:34:37 Num. Lote CTM: 10258500085	78	B

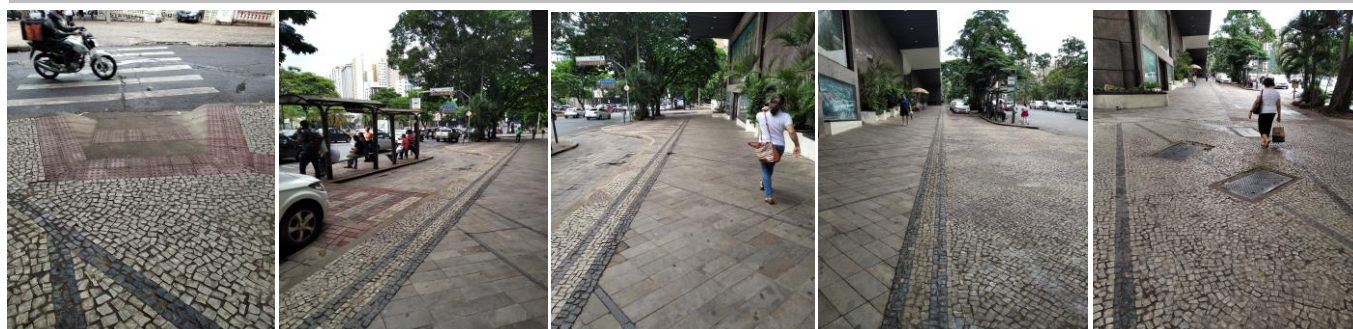
Fotos Complementares - Detalhes do Passeio

ID	Itens Avaliados	Respostas	Nota
P_1	O Mobiliário urbano está dentro da faixa de serviço de 70 cm ?	Sim	-
P_2	Qual a largura livre do Passeio ?	Acima de 1.50 m	10
P_3	Tipo de revestimento da calçada ?	Outro	0
P_4	Existência de Buracos ?	Nenhum	10
P_5	Condições Gerais do Piso e meio-fio da calçada ?	Ótimo(a)	10
P_6	Presença de desníveis ?	Nenhum	10
P_7	Tem rebaixamento de calçada para Pedestre ?	Sim	8
P_8	Possui piso tátil ao longo da Calçada ?	Não	-
P_9	A calçada Possui Rebaixamento de Veículos correto ?	Sim	10
P_10	Existência de altura livre menor que 2,10 m ?	Não	-
P_11	O Passeio está no padrão da SMPU ?	Não	0
P_12	A testada possui prática de estacionamento sobre o passeio ?	Não	10
P_13	Existe algum dispositivo de Drenagem sobre a calçada ?	Não	0
P_14	Existe PED em frente a testada ?	Sim	-
P_15	Existe FTP em frente a testada ?	Não	-
P_16	Classificação geral da calçada pelo pesquisador.	Ótimo(a)	10

ID	Itens Avaliados	Respostas	Nota
P_7_1	Qual tipo do Rebaixo ?	Rebaixo Tipo 1 (trapézio)	0
P_7_1_1	Se for do Tipo 1, Passeio possui largura livre de 1,2 m ?	Sim	0
P_7_1_2	Se for do Tipo 1, O rebaixo tem abas conforme a norma ?	Não	-1
P_7_2	A rampa do rebaixo tem Inclinação da norma (8,33%) ?	Sim	0
P_7_3	O rebaixo possui piso tátil ?	Tem só piso de alerta	-1
P_7_3_1	O piso tátil de alerta e direcional do rebaixo está conforme a norma ?	Sim	0
P_8_1	O piso tátil está no eixo da faixa livre ?	0	0
P_8_2	Se tem uma leve mudança de direção está conforme a norma ?	0	0
P_8_3	Se tem mudança de direção de 90º ou maior está conforme a norma ?	0	0
P_8_4	Se tem mudança de direção de três faixas direcionais está conforme a norma ?	0	0
P_8_5	Se tem mudança de direção de quatro faixas direcionais está conforme a norma?	0	0
P_8_6	Tem piso tátil em pontos de ônibus conforme a norma?	0	0
P_8_7	O piso tátil tem conexão com os lotes vizinhos?	0	0
