Diagnóstico da Calçada	Qualidade do Serviço	
Endereço: Av. Abílio Machado, 1615	65	C
Data do Registro: 11/11/2019 15:40:03		
Num. Lote CTM: 130055800375

Lote 1 - Rota: Noroeste

FRATAR
ENGENHARIA CONSULTIVA

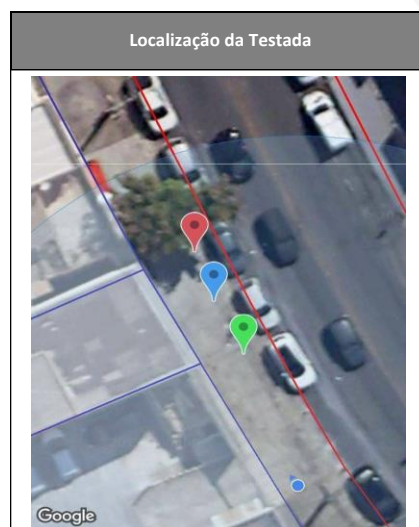
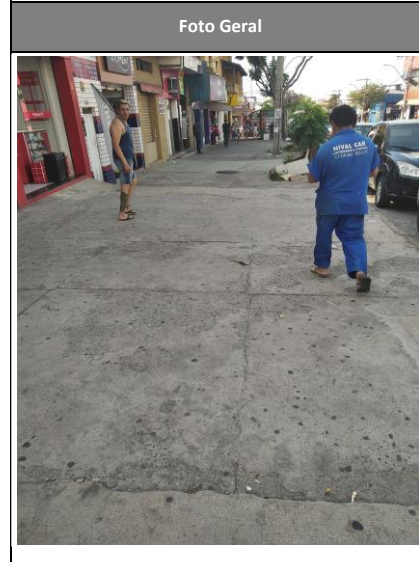
ID	Itens Avaliados	Respostas	Nota
P_1	O Mobiliário urbano está dentro da faixa de serviço de 70 cm ?	Sim	-
P_2	Qual a largura livre do Passeio ?	Acima de 1.50 m	10
P_3	Tipo de revestimento da calçada ?	Concreto	10
P_4	Existência de Buracos ?	Poucos	5
P_5	Condições Gerais do Piso e meio-fio da calçada ?	Regular	5
P_6	Presença de desníveis ?	Nenhum	10
P_7	Tem rebaixamento de calçada para Pedestre ?	Não	10
P_8	Possui piso tátil ao longo da Calçada ?	Não	-
P_9	A calçada Possui Rebaixamento de Veículos correto ?	N.A	0
P_10	Existência de altura livre menor que 2,10 m ?	Não	-
P_11	O Passeio está no padrão da SMPU ?	Não	0
P_12	A testada possui prática de estacionamento sobre o passeio ?	Não	10
P_13	Existe algum dispositivo de Drenagem sobre a calçada ?	Não	0
P_14	Existe PED em frente a testada ?	Não	-
P_15	Existe FTP em frente a testada ?	Não	-
P_16	Classificação geral da calçada pelo pesquisador.	Regular	5
