Lote 4 - Rota: Contorno

Diagnóstico da Calçada	Qualidade do Serviço	
Endereço: Av.Contorno, 2786	72	B
Data do Registro: 08/11/2019 16:41:20		
Num. Lote CTM: 10452400250

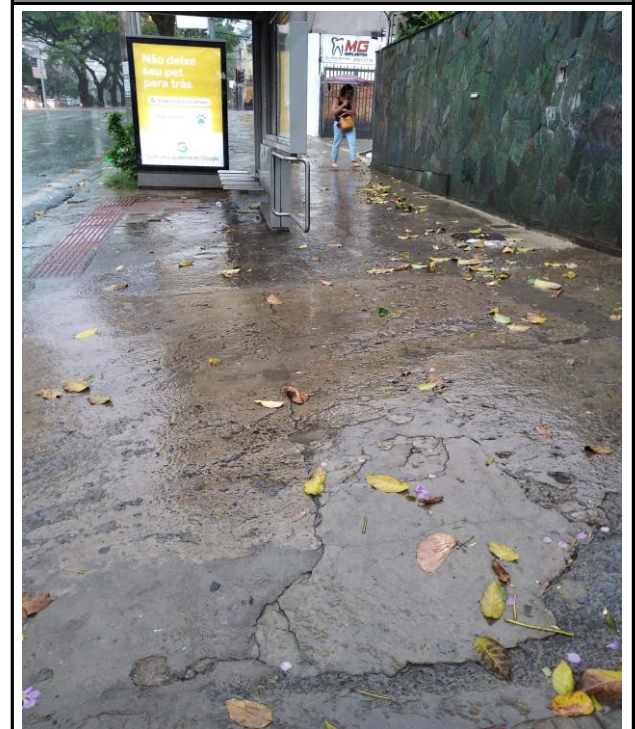
Foto Geral

ID	Itens Avaliados	Respostas	Nota
P_1	O Mobiliário urbano está dentro da faixa de serviço de 70 cm ?	Sim	-
P_2	Qual a largura livre do Passeio ?	Acima de 1.50 m	10
P_3	Tipo de revestimento da calçada ?	Concreto	10
P_4	Existencia de Buracos ?	Poucos	5
P_5	Condições Gerais do Piso e meio-fio da calçada ?	Ótimo(a)	10
P_6	Presença de desniveis ?	Leve	7
P_7	Tem rebaixamento de calçada para Pedestre ?	Não	10
P_8	Possui piso tátil ao longo da Calçada ?	Não	-
P_9	A calçada Possui Rebaixamento de Veiculos correto ?	Não	0
P_10	Existencia de altura livre menor que 2,10 m ?	Não	-
P_11	O Passeio está no padrao da SMPU ?	Não	0
P_12	A testada possui prática de estacionamento sobre o passeio ?	Não	10
P_13	Existe algum dispositivo de Drenagem sobre a calçada ?	Não	0
P_14	Existe PED em frente a testada ?	Sim	-
P_15	Existe FTP em frente a testada ?	Não	-
P_16	Classificação geral da calçada pelo pesquisador.	Ótimo(a)	10
