Diagnóstico da Calçada	Qualidade do Serviço	
Endereço: Av. Raja Gabaglia, 4175 Data do Registro: 11/11/2019 13:16:07 Num. Lote CTM: 90426400160	95	A

Diagnóstico da Calçada	Qualidade do Serviço		Complemento do Diagnóstico
Endereço: Av. Raja Gabaglia, 4175 Data do Registro: 11/11/2019 13:16:07 Num. Lote CTM: 90426400160	95	A

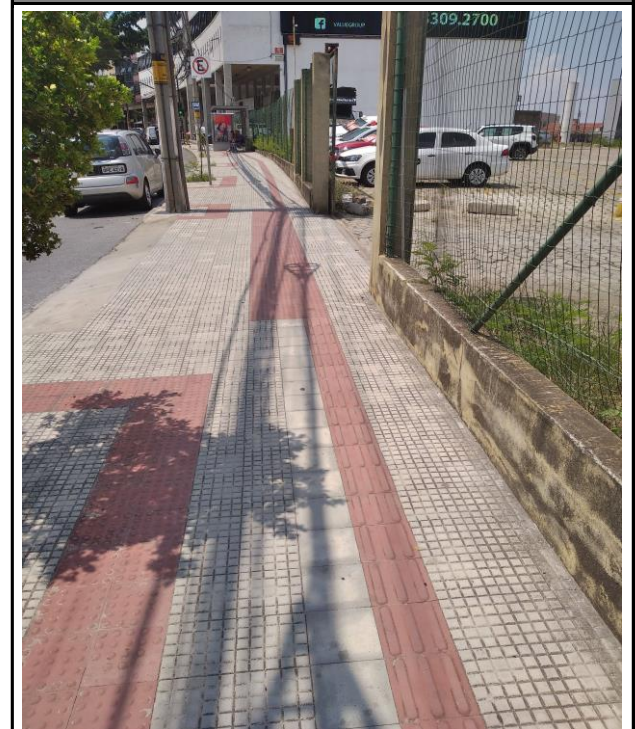
Foto Geral

ID	Itens Avaliados	Respostas	Nota
P_1	O Mobiliário urbano está dentro da faixa de serviço de 70 cm ?	Sim	-
P_2	Qual a largura livre do Passeio ?	Acima de 1.50 m	10
P_3	Tipo de revestimento da calçada ?	Ladrilho Hidráulico	10
P_4	Existencia de Buracos ?	Nenhum	10
P_5	Condições Gerais do Piso e meio-fio da calçada ?	Ótimo(a)	10
P_6	Presença de desniveis ?	Nenhum	10
P_7	Tem rebaixamento de calçada para Pedestre ?	Não	10
P_8	Possui piso tátil ao longo da Calçada ?	Sim	-
P_9	A calçada Possui Rebaixamento de Veiculos correto ?	Sim	10
P_10	Existencia de altura livre menor que 2,10 m ?	Não	-
P_11	O Passeio está no padrao da SMPU ?	Sim	5
P_12	A testada possui prática de estacionamento sobre o passeio ?	Não	10
P_13	Existe algum dispositivo de Drenagem sobre a calçada ?	Não	0
P_14	Existe PED em frente a testada ?	Sim	-
P_15	Existe FTP em frente a testada ?	Não	-
P_16	Classificação geral da calçada pelo pesquisador.	Ótimo(a)	10
