Diagnóstico da Calçada	Qualidade do Serviço	
Endereço: Av. Afonso Pena, s/nº	<b>61</b>	<b>C</b>
Data do Registro: 02/11/2019 11:07:53		
Num. Lote CTM: 80006900015

Diagnóstico da Calçada	Qualidade do Serviço		Complemento do Diagnóstico
<b>Endereço: Av. Afonso Pena, s/nº</b> <b>Data do Registro: 02/11/2019 11:07:53</b> <b>Num. Lote CTM: 80006900015</b>	<b>61</b>	<b>C</b>

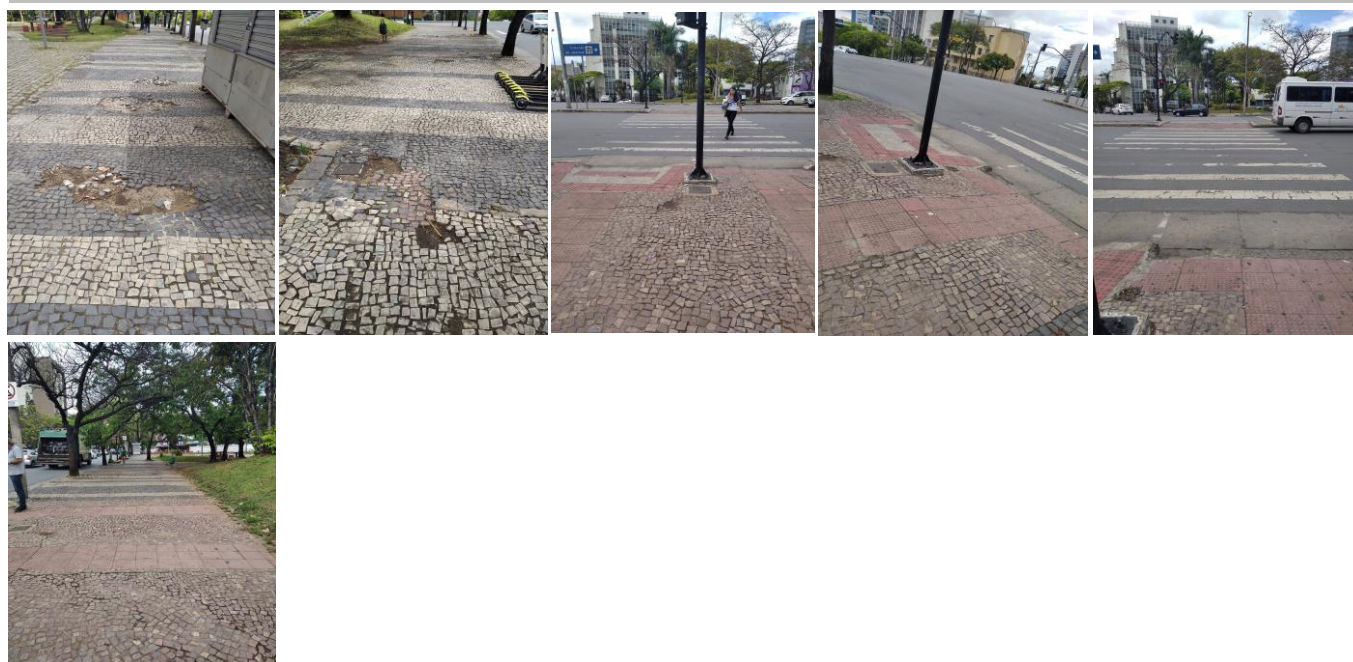
Fotos Complementares - Detalhes do Passeio

ID	Itens Avaliados	Respostas	Nota
P_1	O Mobiliário urbano está dentro da faixa de serviço de 70 cm ?	Sim	-
P_2	Qual a largura livre do Passeio ?	Acima de 1.50 m	10
P_3	Tipo de revestimento da calçada ?	Pedra Portuguesa	10
P_4	Existência de Buracos ?	Poucos	10
P_5	Condições Gerais do Piso e meio-fio da calçada ?	Regular	10
P_6	Presença de desníveis ?	Nenhum	10
P_7	Tem rebaixamento de calçada para Pedestre ?	Sim	9
P_8	Possui piso tátil ao longo da Calçada ?	Não	-
P_9	A calçada Possui Rebaixamento de Veículos correto ?	N.A	0
P_10	Existência de altura livre menor que 2,10 m ?	Não	-
P_11	O Passeio está no padrão da SMPU ?	Não	0
P_12	A testada possui prática de estacionamento sobre o passeio ?	Não	10
P_13	Existe algum dispositivo de Drenagem sobre a calçada ?	Não	0
P_14	Existe PED em frente a testada ?	Não	-
P_15	Existe FTP em frente a testada ?	Sim	-
P_16	Classificação geral da calçada pelo pesquisador.	Regular	10
