Diagnóstico da Calçada	Qualidade do Serviço	
Endereço: Rua São Paulo, 1066	73	B
Data do Registro: 08/11/2019 11:12:23		
Num. Lote CTM: 10354700285

Diagnóstico da Calçada	Qualidade do Serviço		Complemento do Diagnóstico
Endereço: Rua São Paulo, 1066 Data do Registro: 08/11/2019 11:12:23 Num. Lote CTM: 10354700285	73	B

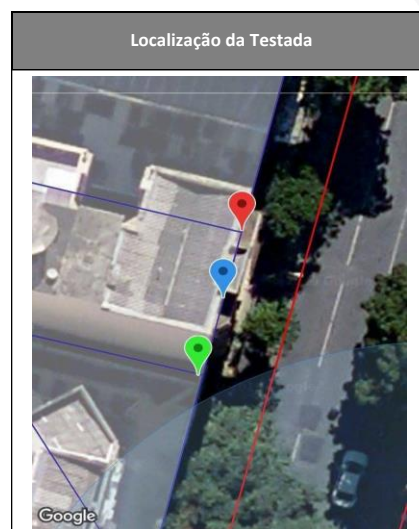
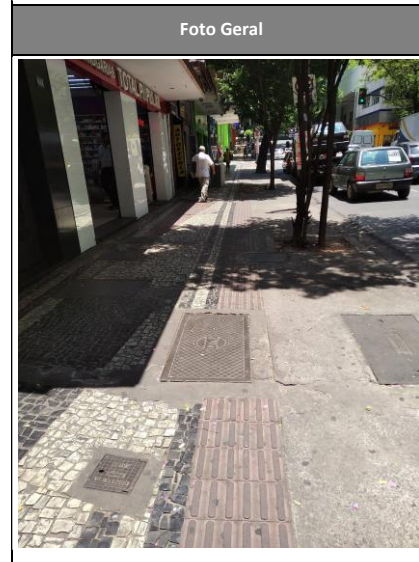
ID	Itens Avaliados	Respostas	Nota
P_1	O Mobiliário urbano está dentro da faixa de serviço de 70 cm ?	Sim	-
P_2	Qual a largura livre do Passeio ?	Acima de 1.50 m	10
P_3	Tipo de revestimento da calçada ?	Pedra Portuguesa	8
P_4	Existência de Buracos ?	Poucos	5
P_5	Condições Gerais do Piso e meio-fio da calçada ?	Ótimo(a)	10
P_6	Presença de desníveis ?	Nenhum	10
P_7	Tem rebaixamento de calçada para Pedestre ?	Não	10
P_8	Possui piso tátil ao longo da Calçada ?	Sim	-
P_9	A calçada Possui Rebaixamento de Veículos correto ?	N.A	0
P_10	Existência de altura livre menor que 2,10 m ?	Não	-
P_11	O Passeio está no padrão da SMPU ?	Não	0
P_12	A testada possui prática de estacionamento sobre o passeio ?	Não	10
P_13	Existe algum dispositivo de Drenagem sobre a calçada ?	Não	0
P_14	Existe PED em frente a testada ?	Não	-
P_15	Existe FTP em frente a testada ?	Não	-
P_16	Classificação geral da calçada pelo pesquisador.	Ótimo(a)	10
