Lote 1 - Rota: Padre Pedro Pinto

FRATAR
ENGENHARIA CONSULTIVA

Diagnóstico da Calçada	Qualidade do Serviço	
Endereço: Rua Padre Pedro Pinto, 3260	73	B
Data do Registro: 21/11/2019 09:53:44		
Num. Lote CTM: 190172000065

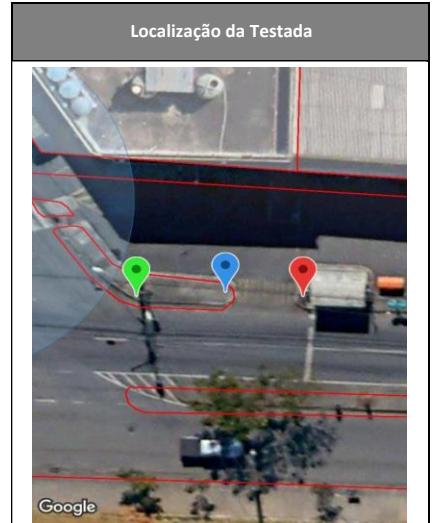
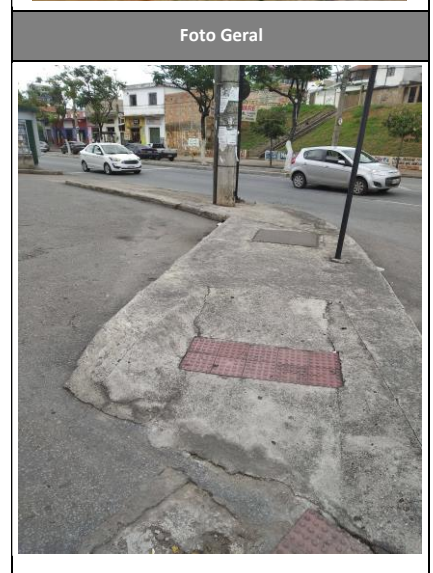
ID	Itens Avaliados	Respostas	Nota
P_1	O Mobiliário urbano está dentro da faixa de serviço de 70 cm ?	Não	-
P_2	Qual a largura livre do Passeio ?	Entre 1.20 m e 1.50 m	6
P_3	Tipo de revestimento da calçada ?	Concreto	10
P_4	Existência de Buracos ?	Nenhum	10
P_5	Condições Gerais do Piso e meio-fio da calçada ?	Regular	5
P_6	Presença de desníveis ?	Nenhum	10
P_7	Tem rebaixamento de calçada para Pedestre ?	Sim	7
P_8	Possui piso tátil ao longo da Calçada ?	Não	-
P_9	A calçada Possui Rebaixamento de Veículos correto ?	Sim	10
P_10	Existência de altura livre menor que 2,10 m ?	Não	-
P_11	O Passeio está no padrão da SMPU ?	Não	0
P_12	A testada possui prática de estacionamento sobre o passeio ?	Não	10
P_13	Existe algum dispositivo de Drenagem sobre a calçada ?	Não	0
P_14	Existe PED em frente a testada ?	Não	-
P_15	Existe FTP em frente a testada ?	Não	-
P_16	Classificação geral da calçada pelo pesquisador.	Regular	5

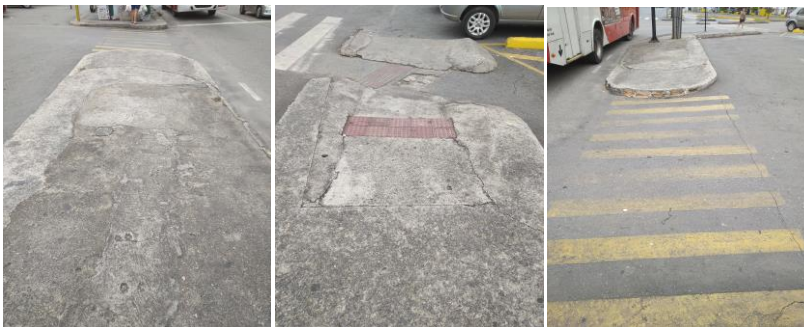
Fotos Complementares - Detalhes do Passeio

ID	Itens Avaliados	Respostas	Nota
P_7_1	Qual tipo do Rebaixo ?	Rebaixo Tipo 1 (trapézio)	0
P_7_1_1	Se for do Tipo 1, Passeio possui largura livre de 1,2 m ?	Sim	0
P_7_1_2	Se for do Tipo 1, O rebaixo tem abas conforme a norma ?	Não	0
P_7_2	A rampa do rebaixo tem Inclinação da norma (8,33%) ?	Sim	0
P_7_3	O rebaixo possui piso tátil ?	Tem só piso de alerta	0
P_7_3_1	O piso tátil de alerta e direcional do rebaixo está conforme a norma ?	Não	0
P_8_1	O piso tátil está no eixo da faixa livre ?	0	0
P_8_2	Se tem uma leve mudança de direção está conforme a norma ?	0	0
P_8_3	Se tem mudança de direção de 90º ou maior está conforme a norma ?	0	0
P_8_4	Se tem mudança de direção de três faixas direcionais está conforme a norma ?	0	0
P_8_5	Se tem mudança de direção de quatro faixas direcionais está conforme a norma?	0	0
P_8_6	Tem piso tátil em pontos de ônibus conforme a norma?	0	0
P_8_7	O piso tátil tem conexão com os lotes vizinhos?	0	0

P_8_8	O piso tátil está em boas condições aparentes?	0	0
P_8_9	O piso tátil apresenta desenho com bom senso?	0	0
P_13_1	Dispositivo de Drenagem está devidamente instalado e bem conservado?	0	0
P_13_2	Dispositivo de Drenagem oferece risco para caminamento seguro de pedestre?	0	0
