Diagnóstico da Calçada	Qualidade do Serviço	
Endereço: Av. Portugal, 1578	76	B
Data do Registro: 16/11/2019 11:40:22		
Num. Lote CTM: 200010300410

Diagnóstico da Calçada	Qualidade do Serviço		Complemento do Diagnóstico
Endereço: Av. Portugal, 1578 Data do Registro: 16/11/2019 11:40:22 Num. Lote CTM: 200010300410	76	B

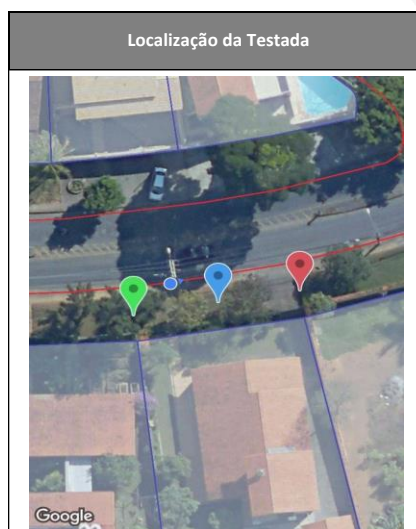
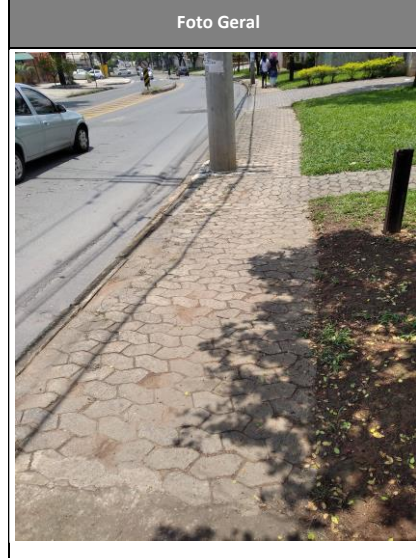
ID	Itens Avaliados	Respostas	Nota
P_1	O Mobiliário urbano está dentro da faixa de serviço de 70 cm ?	Sim	-
P_2	Qual a largura livre do Passeio ?	Entre 1.20 m e 1.50 m	6
P_3	Tipo de revestimento da calçada ?	Bloco Intertravado de Concreto	10
P_4	Existência de Buracos ?	Nenhum	10
P_5	Condições Gerais do Piso e meio-fio da calçada ?	Ótimo(a)	10
P_6	Presença de desníveis ?	Nenhum	10
P_7	Tem rebaixamento de calçada para Pedestre ?	Não	10
P_8	Possui piso tátil ao longo da Calçada ?	Não	-
P_9	A calçada Possui Rebaixamento de Veículos correto ?	Não	0
P_10	Existência de altura livre menor que 2,10 m ?	Não	-
P_11	O Passeio está no padrão da SMPU ?	Não	0
P_12	A testada possui prática de estacionamento sobre o passeio ?	Não	10
P_13	Existe algum dispositivo de Drenagem sobre a calçada ?	Não	0
P_14	Existe PED em frente a testada ?	Não	-
P_15	Existe FTP em frente a testada ?	Não	-
P_16	Classificação geral da calçada pelo pesquisador.	Ótimo(a)	10
