Lote 1 - Rota: Padre Pedro Pinto

FRATAR
ENGENHARIA CONSULTIVA

Diagnóstico da Calçada	Qualidade do Serviço	
Endereço: Rua Padre Pedro Pinto, 1376	62	C
Data do Registro: 22/11/2019 09:12:04		
Num. Lote CTM: 190428000265

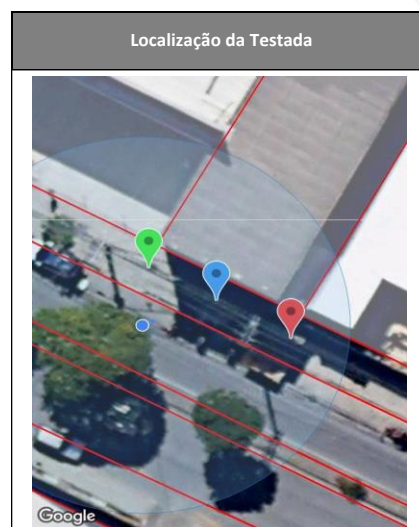
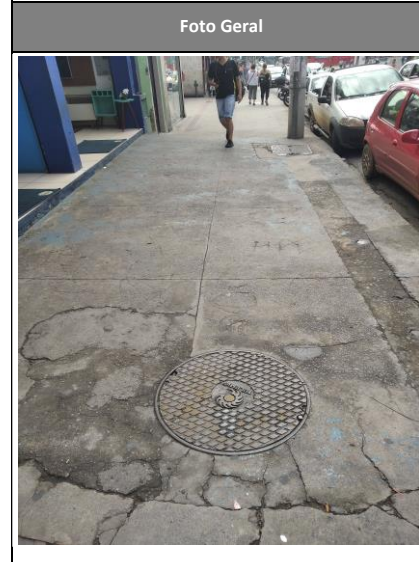
ID	Itens Avaliados	Respostas	Nota
P_1	O Mobiliário urbano está dentro da faixa de serviço de 70 cm ?	Sim	-
P_2	Qual a largura livre do Passeio ?	Acima de 1.50 m	10
P_3	Tipo de revestimento da calçada ?	Concreto	10
P_4	Existência de Buracos ?	Poucos	5
P_5	Condições Gerais do Piso e meio-fio da calçada ?	Regular	5
P_6	Presença de desníveis ?	Leve	7
P_7	Tem rebaixamento de calçada para Pedestre ?	Não	10
P_8	Possui piso tátil ao longo da Calçada ?	Não	-
P_9	A calçada Possui Rebaixamento de Veículos correto ?	N.A	0
P_10	Existência de altura livre menor que 2,10 m ?	Não	-
P_11	O Passeio está no padrão da SMPU ?	Não	0
P_12	A testada possui prática de estacionamento sobre o passeio ?	Não	10
P_13	Existe algum dispositivo de Drenagem sobre a calçada ?	Não	0
P_14	Existe PED em frente a testada ?	Não	-
P_15	Existe FTP em frente a testada ?	Não	-
P_16	Classificação geral da calçada pelo pesquisador.	Regular	5
