# Lote 1 - Rota: Noroeste

Diagnóstico da Calçada	Qualidade do Serviço	
Endereço: Av. Ivaí, 910	63	C
Data do Registro: 12/11/2019 15:31:09		
Num. Lote CTM: 131124800110

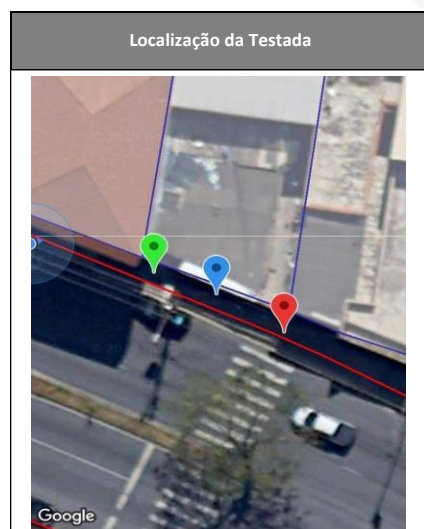
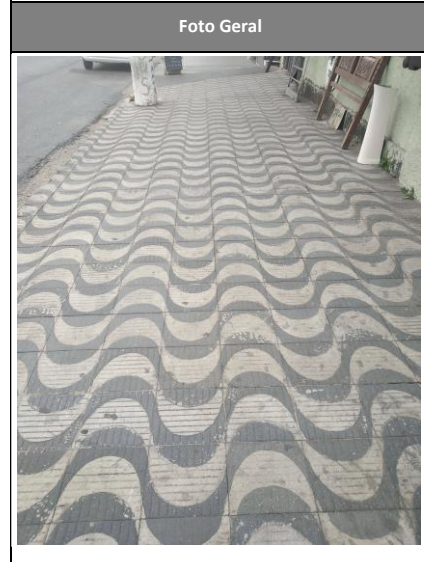
ID	Itens Avaliados	Respostas	Nota
P_1	O Mobiliário urbano está dentro da faixa de serviço de 70 cm ?	Sim	-
P_2	Qual a largura livre do Passeio ?	Acima de 1.50 m	10
P_3	Tipo de revestimento da calçada ?	Outro	0
P_4	Existência de Buracos ?	Nenhum	10
P_5	Condições Gerais do Piso e meio-fio da calçada ?	Ótimo(a)	10
P_6	Presença de desníveis ?	Médio	3
P_7	Tem rebaixamento de calçada para Pedestre ?	Não	10
P_8	Possui piso tátil ao longo da Calçada ?	Não	-
P_9	A calçada Possui Rebaixamento de Veículos correto ?	Não	0
P_10	Existência de altura livre menor que 2,10 m ?	Não	-
P_11	O Passeio está no padrão da SMPU ?	Não	0
P_12	A testada possui prática de estacionamento sobre o passeio ?	Não	10
P_13	Existe algum dispositivo de Drenagem sobre a calçada ?	Não	0
P_14	Existe PED em frente a testada ?	Sim	-
P_15	Existe FTP em frente a testada ?	Não	-
P_16	Classificação geral da calçada pelo pesquisador.	Ótimo(a)	10
