# Lote 4 - Rota: Contorno

Diagnóstico da Calçada	Qualidade do Serviço	
Endereço: Av.Contorno, 1390	<b>75</b>	<b>B</b>
Data do Registro: 01/11/2019 15:01:41		
Num. Lote CTM: 10505000340

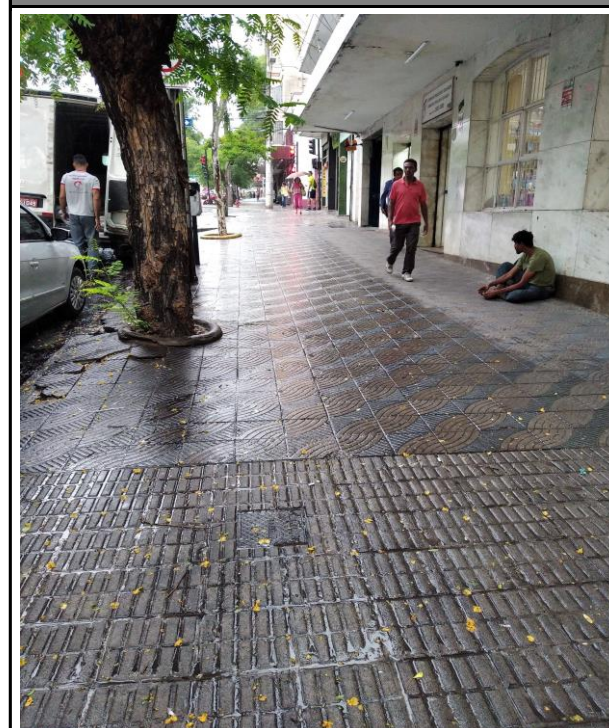
## Foto Geral

ID	Itens Avaliados	Respostas	Nota
P_1	O Mobiliário urbano está dentro da faixa de serviço de 70 cm ?	Sim	-
P_2	Qual a largura livre do Passeio ?	Acima de 1.50 m	10
P_3	Tipo de revestimento da calçada ?	Outro	0
P_4	Existencia de Buracos ?	Poucos	5
P_5	Condições Gerais do Piso e meio-fio da calçada ?	Ótimo(a)	10
P_6	Presença de desniveis ?	Nenhum	10
P_7	Tem rebaixamento de calçada para Pedestre ?	Não	10
P_8	Possui piso tátil ao longo da Calçada ?	Não	-
P_9	A calçada Possui Rebaixamento de Veiculos correto ?	Sim	10
P_10	Existencia de altura livre menor que 2,10 m ?	Não	-
P_11	O Passeio está no padrao da SMPU ?	Não	0
P_12	A testada possui prática de estacionamento sobre o passeio ?	Não	10
P_13	Existe algum dispositivo de Drenagem sobre a calçada ?	Não	0
P_14	Existe PED em frente a testada ?	Não	-
P_15	Existe FTP em frente a testada ?	Não	-
P_16	Classificação geral da calçada pelo pesquisador.	Ótimo(a)	10
