Diagnóstico da Calçada	Qualidade do Serviço	
Endereço: Av. Andradas, s/nº	77	B
Data do Registro: 08/11/2019 11:44:56		
Num. Lote CTM: 10461200185

Lote 3 - Rota: Leste 3

FRATAR
ENGENHARIA CONSULTIVA

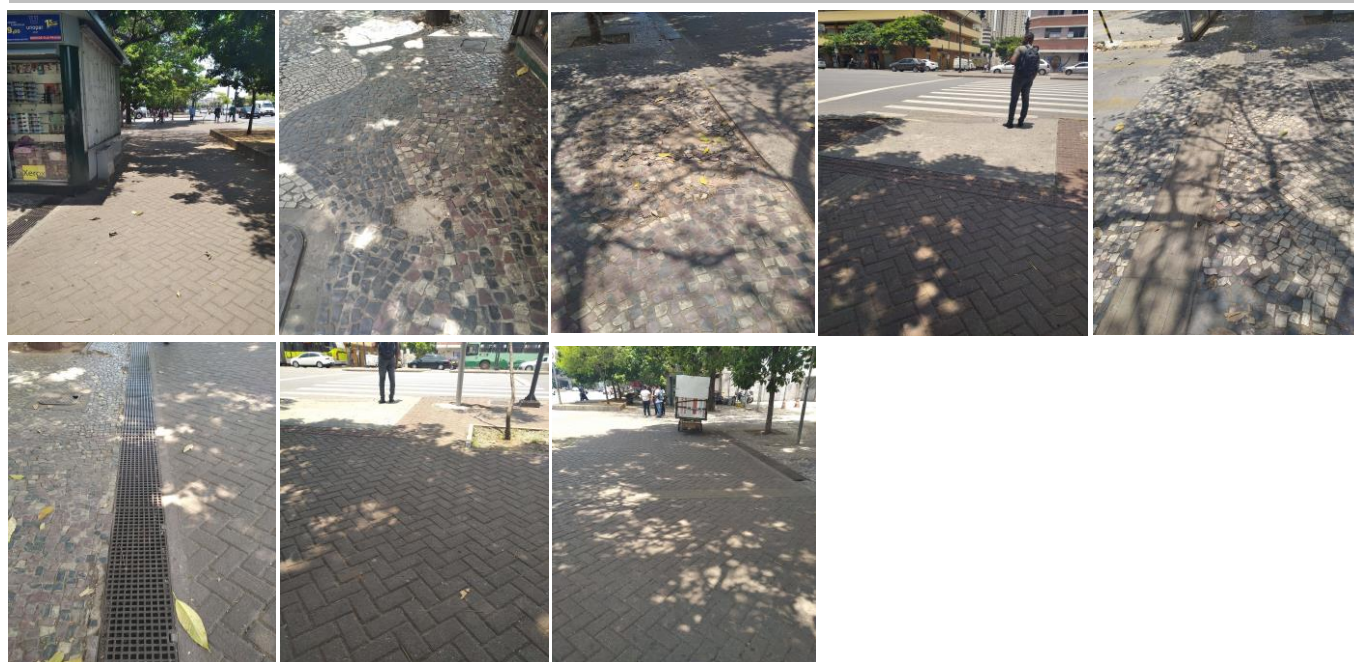
Fotos Complementares - Detalhes do Passeio

ID	Itens Avaliados	Respostas	Nota
P_1	O Mobiliário urbano está dentro da faixa de serviço de 70 cm ?	Sim	-
P_2	Qual a largura livre do Passeio ?	Acima de 1.50 m	10
P_3	Tipo de revestimento da calçada ?	Bloco Intertravado de Concreto	10
P_4	Existência de Buracos ?	Poucos	5
P_5	Condições Gerais do Piso e meio-fio da calçada ?	Regular	5
P_6	Presença de desníveis ?	Nenhum	10
P_7	Tem rebaixamento de calçada para Pedestre ?	Sim	7
P_8	Possui piso tátil ao longo da Calçada ?	Sim	-
P_9	A calçada Possui Rebaixamento de Veículos correto ?	Sim	10
P_10	Existência de altura livre menor que 2,10 m ?	Não	-
P_11	O Passeio está no padrão da SMPU ?	Não	0
P_12	A testada possui prática de estacionamento sobre o passeio ?	Não	10
P_13	Existe algum dispositivo de Drenagem sobre a calçada ?	Sim	0
P_14	Existe PED em frente a testada ?	Não	-
P_15	Existe FTP em frente a testada ?	Sim	-
P_16	Classificação geral da calçada pelo pesquisador.	Ótimo(a)	10
