Lote 4 - Rota: Raja Gabaglia

FRATAR
ENGENHARIA CONSULTIVA

Diagnóstico da Calçada	Qualidade do Serviço	
Endereço: Av. Raja Gabaglia, s/nº Data do Registro: 07/11/2019 12:32:40 Num. Lote CTM: 90686500660	94	A

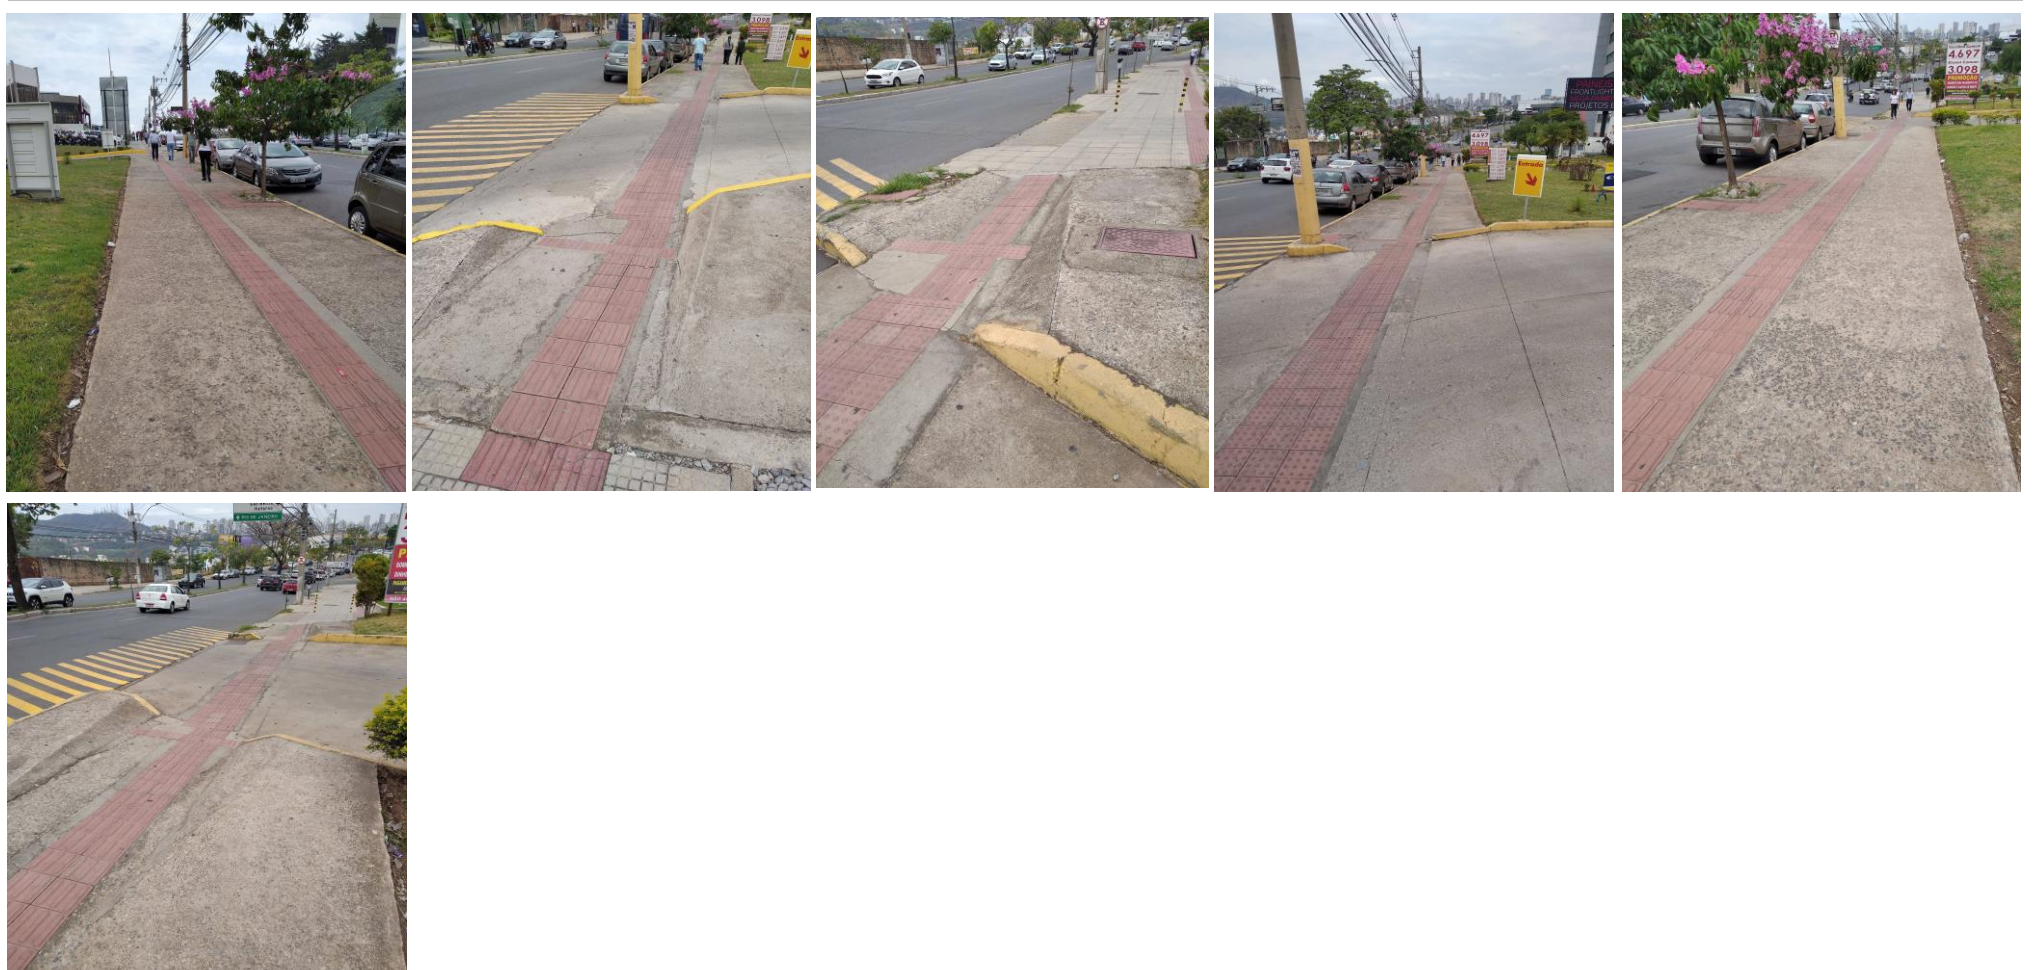
Fotos Complementares - Detalhes do Passeio

ID	Itens Avaliados	Respostas	Nota
P_1	O Mobiliário urbano está dentro da faixa de serviço de 70 cm ?	Sim	-
P_2	Qual a largura livre do Passeio ?	Acima de 1.50 m	10
P_3	Tipo de revestimento da calçada ?	Concreto	10
P_4	Existencia de Buracos ?	Nenhum	10
P_5	Condições Gerais do Piso e meio-fio da calçada ?	Ótimo(a)	10
P_6	Presença de desniveis ?	Nenhum	10
P_7	Tem rebaixamento de calçada para Pedestre ?	Sim	9
P_8	Possui piso tátil ao longo da Calçada ?	Sim	-
P_9	A calçada Possui Rebaixamento de Veiculos correto ?	Sim	10
P_10	Existencia de altura livre menor que 2,10 m ?	Não	-
P_11	O Passeio está no padrao da SMPU ?	Sim	5
P_12	A testada possui prática de estacionamento sobre o passeio ?	Não	10
P_13	Existe algum dispositivo de Drenagem sobre a calçada ?	Não	0
P_14	Existe PED em frente a testada ?	Não	-
P_15	Existe FTP em frente a testada ?	Não	-
P_16	Classificação geral da calçada pelo pesquisador.	Ótimo(a)	10
