# Lote 1 - Rota: Padre Pedro Pinto

Diagnóstico da Calçada	Qualidade do Serviço	
Endereço: Rua Padre Pedro Pinto, 5510	62	C
Data do Registro: 13/11/2019 13:55:13		
Num. Lote CTM: 190527000860

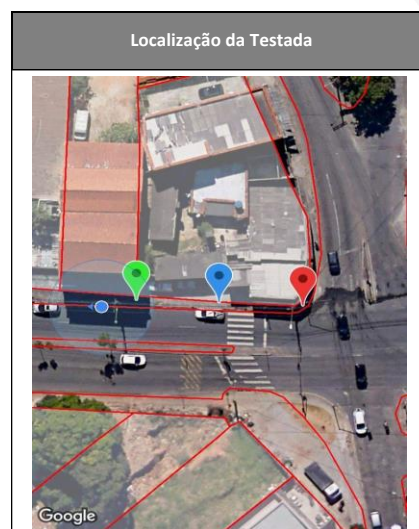
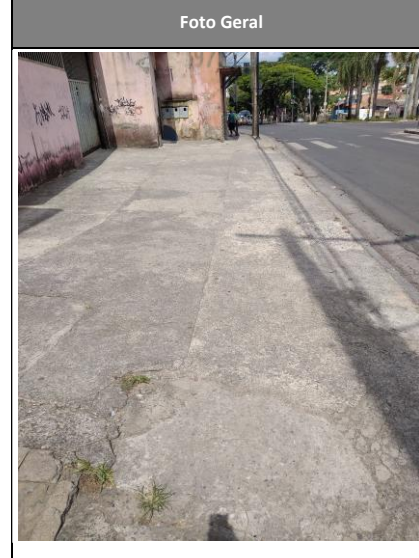
ID	Itens Avaliados	Respostas	Nota
P_1	O Mobiliario urbano está dentro da faixa de serviço de 70 cm ?	Sim	-
P_2	Qual a largura livre do Passeio ?	Acima de 1.50 m	10
P_3	Tipo de revestimento da caçada ?	Concreto	10
P_4	Existencia de Buracos ?	Poucos	5
P_5	Condições Gerais do Piso e meio-fio da calçada ?	Regular	5
P_6	Presença de desniveis ?	Nenhum	10
P_7	Tem rebaixamento de calçada para Pedestre ?	Sim	7
P_8	Possui piso tátil ao longo da Calçada ?	Não	-
P_9	A calçada Possui Rebaixamento de Veiculos correto ?	N.A	0
P_10	Existencia de altura livre menor que 2,10 m ?	Não	-
P_11	O Passeio está no padrao da SMPU ?	Não	0
P_12	A testada possui prática de estacionamento sobre o passeio ?	Não	10
P_13	Existe algum dispositivo de Drenagem sobre a calçada ?	Não	0
P_14	Existe PED em frente a testada ?	Não	-
P_15	Existe FTP em frente a testada ?	Sim	-
P_16	Classificação geral da calçada pelo pesquisador.	Regular	5
