# Lote 1 - Rota: Padre Pedro Pinto

Diagnóstico da Calçada	Qualidade do Serviço	
Endereço: Rua Padre Pedro Pinto, 3011	47	D
Data do Registro: 21/11/2019 10:05:57		
Num. Lote CTM: 210579000390

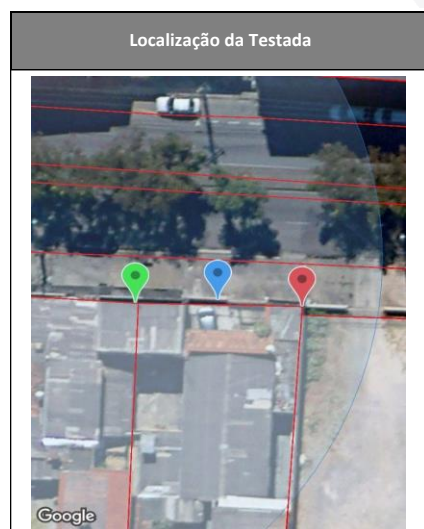
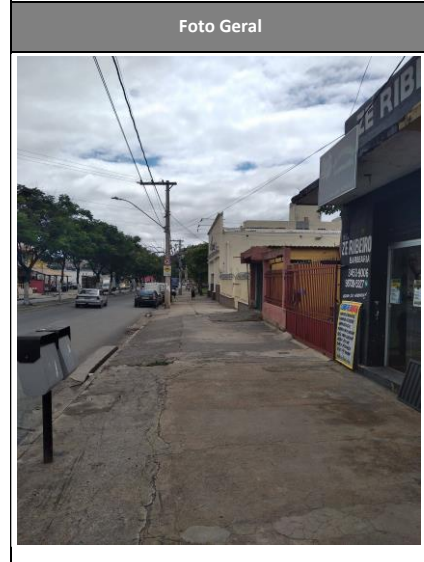
ID	Itens Avaliados	Respostas	Nota
P_1	O Mobiliário urbano está dentro da faixa de serviço de 70 cm ?	Sim	-
P_2	Qual a largura livre do Passeio ?	Acima de 1.50 m	10
P_3	Tipo de revestimento da calçada ?	Concreto	10
P_4	Existência de Buracos ?	Poucos	5
P_5	Condições Gerais do Piso e meio-fio da calçada ?	Regular	5
P_6	Presença de desníveis ?	Severo	0
P_7	Tem rebaixamento de calçada para Pedestre ?	Não	10
P_8	Possui piso tátil ao longo da Calçada ?	Não	-
P_9	A calçada Possui Rebaixamento de Veículos correto ?	Não	0
P_10	Existência de altura livre menor que 2,10 m ?	Não	-
P_11	O Passeio está no padrão da SMPU ?	Não	0
P_12	A testada possui prática de estacionamento sobre o passeio ?	Não	10
P_13	Existe algum dispositivo de Drenagem sobre a calçada ?	Sim	0
P_14	Existe PED em frente a testada ?	Não	-
P_15	Existe FTP em frente a testada ?	Não	-
P_16	Classificação geral da calçada pelo pesquisador.	Regular	5

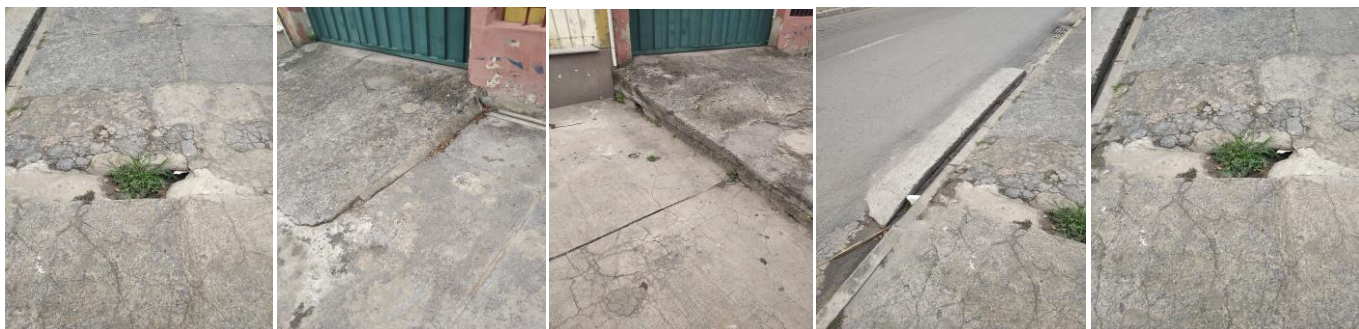
## Fotos Complementares - Detalhes do Passeio

P_8_9	O piso tátil apresenta desenho com bom senso?	0	0
P_13_1	Dispositivo de Drenagem está devidamente instalado e bem conservado?	Não	0
P_13_2	Dispositivo de Drenagem oferece risco para caminamento seguro de pedestre?	Sim	0
