# Lote 4 - Rota: Contorno

Diagnóstico da Calçada	Qualidade do Serviço	
Endereço: Av.Contorno, 7125	<b>53</b>	<b>C</b>
Data do Registro: 31/10/2019 17:28:48		
Num. Lote CTM: 90046500195

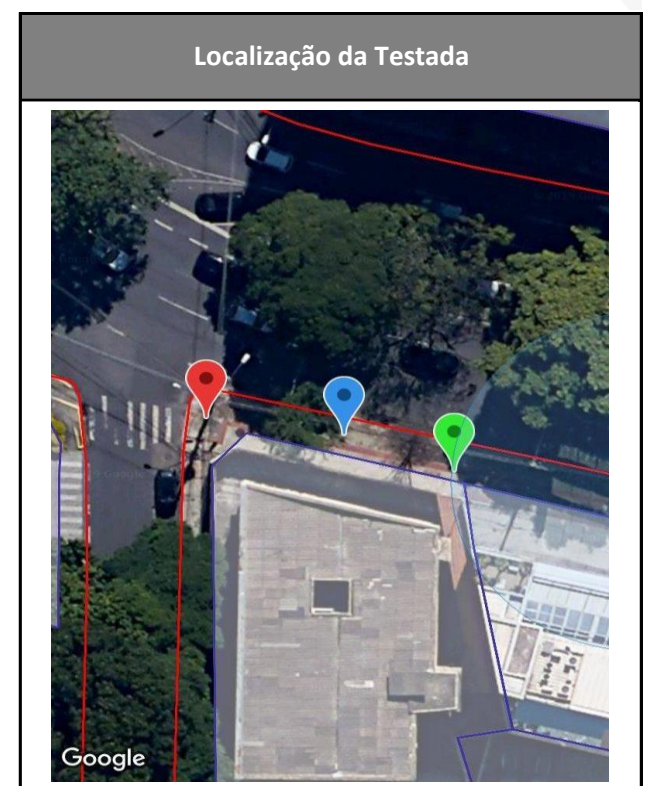
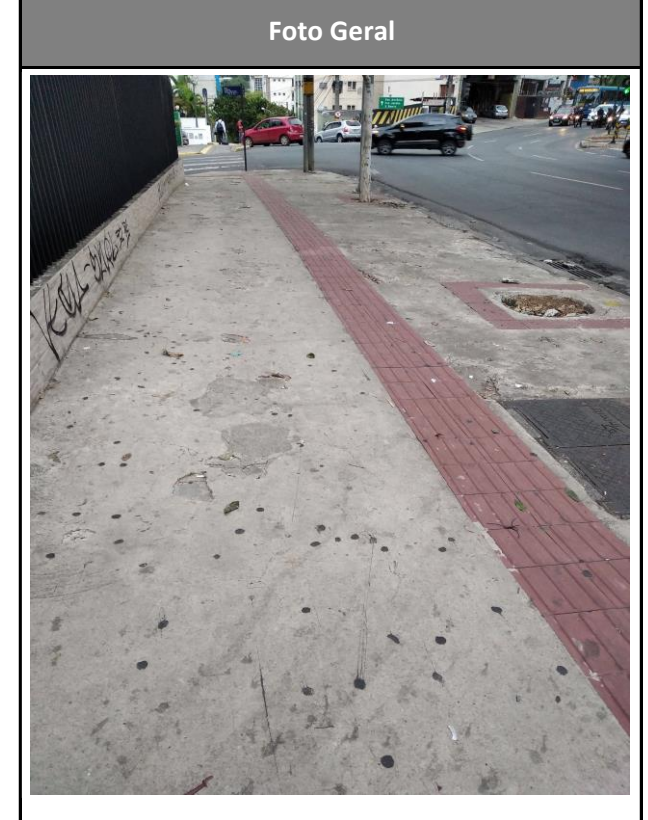
ID	Itens Avaliados	Respostas	Nota
P_1	O Mobiliário urbano está dentro da faixa de serviço de 70 cm ?	Sim	-
P_2	Qual a largura livre do Passeio ?	Acima de 1.50 m	10
P_3	Tipo de revestimento da calçada ?	Concreto	10
P_4	Existencia de Buracos ?	Poucos	5
P_5	Condições Gerais do Piso e meio-fio da calçada ?	Péssimo	0
P_6	Presença de desniveis ?	Nenhum	10
P_7	Tem rebaixamento de calçada para Pedestre ?	Sim	8
P_8	Possui piso tátil ao longo da Calçada ?	Sim	-
P_9	A calçada Possui Rebaixamento de Veiculos correto ?	N.A	0
P_10	Existencia de altura livre menor que 2,10 m ?	Não	-
P_11	O Passeio está no padrao da SMPU ?	Não	0
P_12	A testada possui prática de estacionamento sobre o passeio ?	Não	10
P_13	Existe algum dispositivo de Drenagem sobre a calçada ?	Não	0
P_14	Existe PED em frente a testada ?	Não	-
P_15	Existe FTP em frente a testada ?	Sim	-
P_16	Classificação geral da calçada pelo pesquisador.	Ruim	0

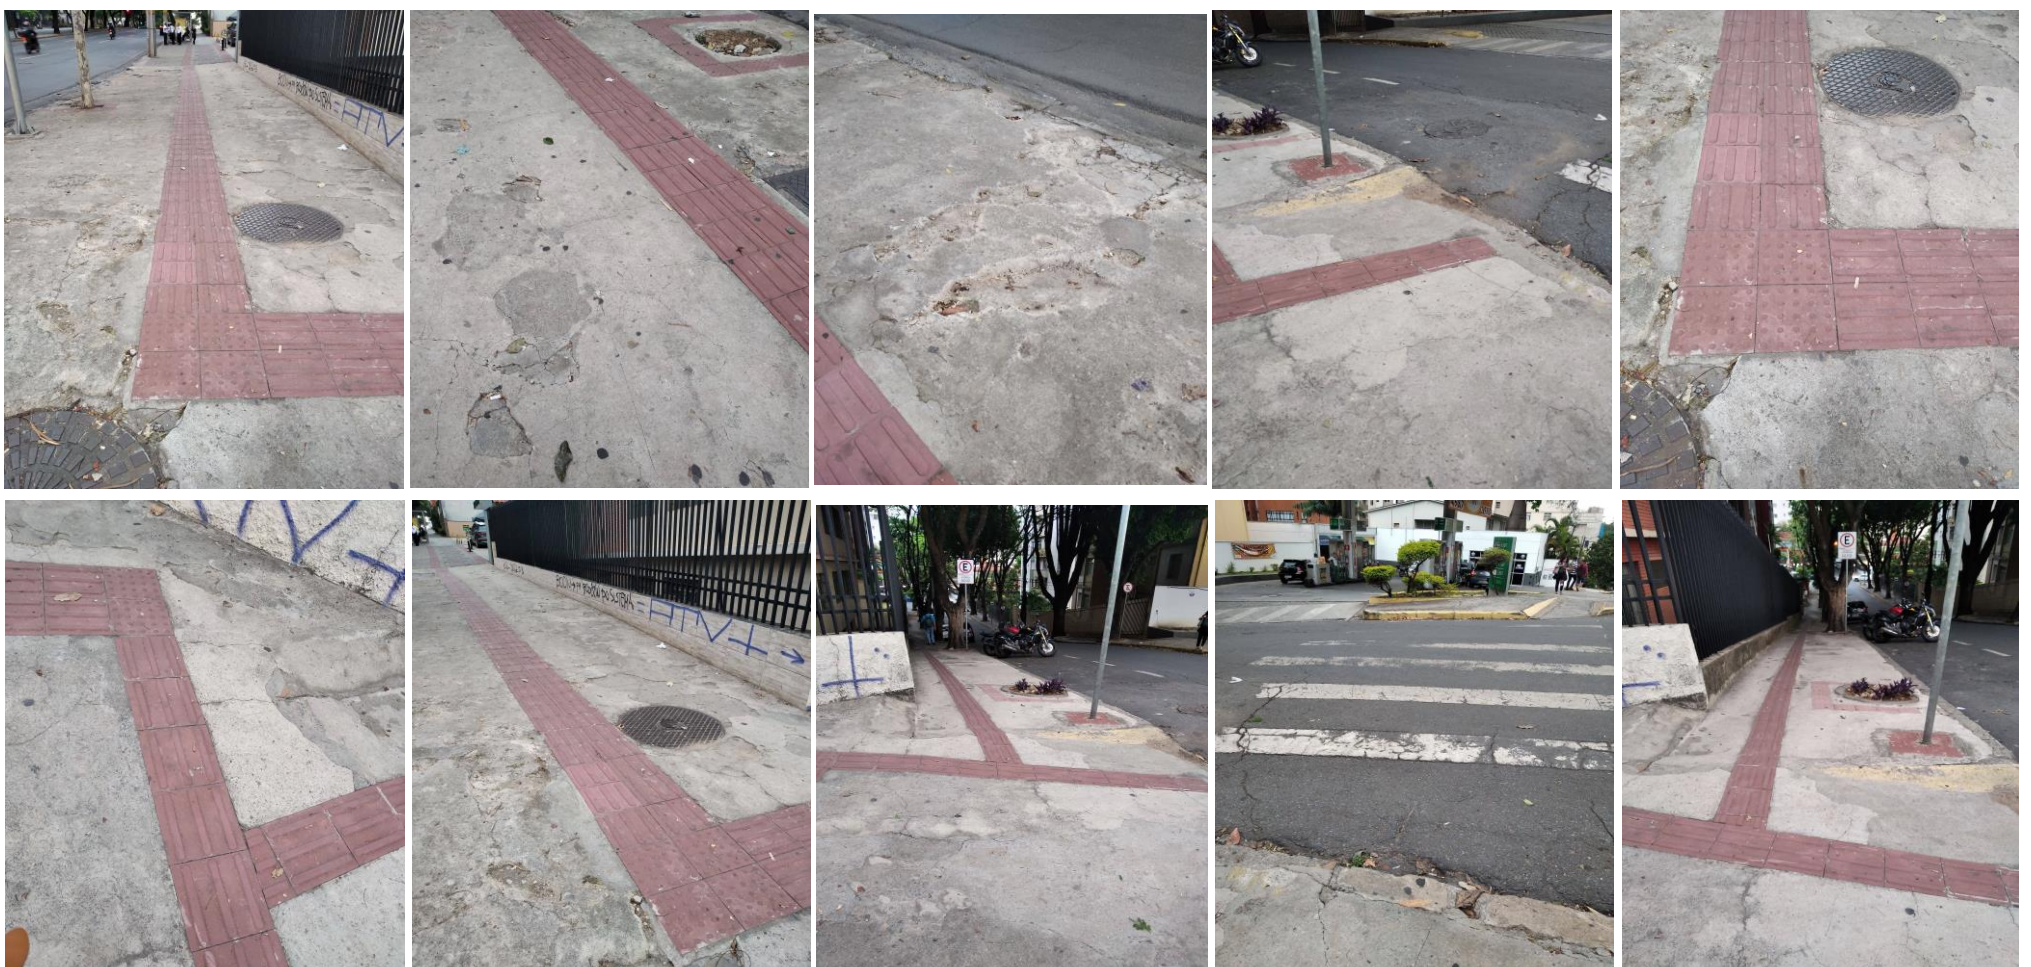
## Fotos Complementares - Detalhes do Passeio

ID	Itens Avaliados	Respostas	Nota
P_7_1	Qual tipo do Rebaixo ?	Rebaixo Tipo 1 (trapézio)	0
P_7_1_1	Se for do Tipo 1, Passeio possui largura livre de 1,2 m ?	Sim	0
P_7_1_2	Se for do Tipo 1, O rebaixo tem abas conforme a norma ?	Não	-1
P_7_2	A rampa do rebaixo tem Inclinação da norma (8,33%) ?	Sim	0
P_7_3	O rebaixo possui piso tátil ?	Tem só piso direcional	-1
P_7_3_1	O piso tátil de alerta e direcional do rebaixo está conforme a norma ?	Sim	0
P_8_1	O piso tátil está no eixo da faixa livre ?	Sim	0
P_8_2	Se tem uma leve mudança de direção está conforme a norma ?	Sim	0
P_8_3	Se tem mudança de direção de 90º ou maior está conforme a norma ?	Sim	0
P_8_4	Se tem mudança de direção de três faixas direcionais está conforme a norma ?	Não	0
P_8_5	Se tem mudança de direção de quatro faixas direcionais está conforme a norma?	N.A	0
P_8_6	Tem piso tátil em pontos de ônibus conforme a norma?	N.A	0
P_8_7	O piso tátil tem conexão com os lotes vizinhos?	Sim	0

P_8_8	O piso tátil está em boas condições aparentes?	Sim	0
P_8_9	O piso tátil apresenta desenho com bom senso?	Sim	0
P_13_1	Dispositivo de Drenagem está devidamente instalado e bem conservado?	0	0
P_13_2	Dispositivo de Drenagem oferece risco para caminhamento seguro de pedestre?	0	0
