Lote 4 - Rota: Contorno

FRATAR
ENGENHARIA CONSULTIVA

Diagnóstico da Calçada	Qualidade do Serviço	
Endereço: Av.Contorno, 6557	78	B
Data do Registro: 07/11/2019 17:03:02		
Num. Lote CTM: 90050000375

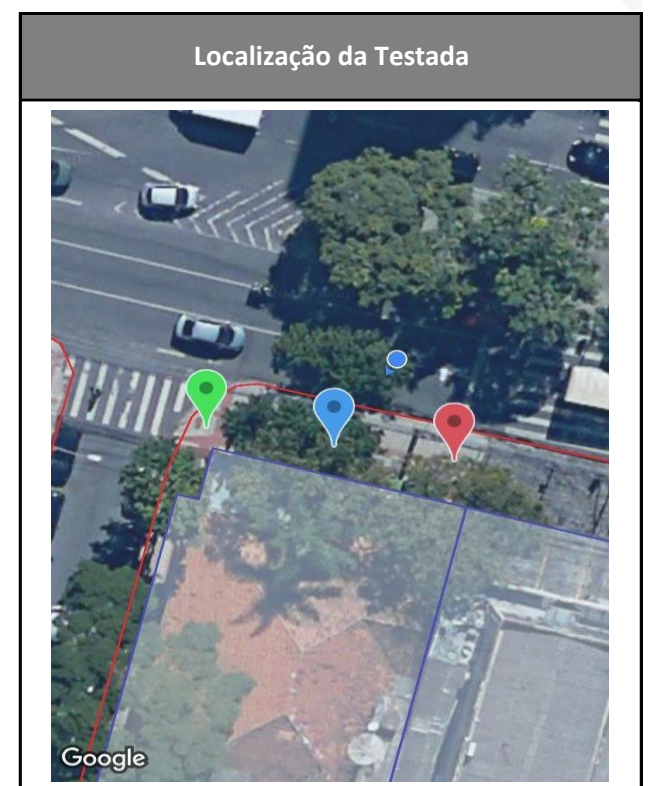
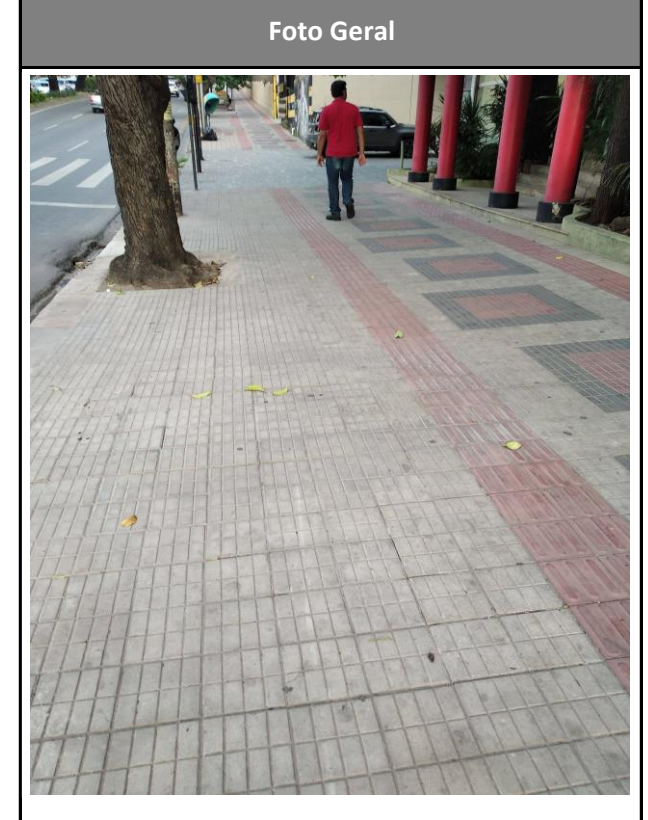
ID	Itens Avaliados	Respostas	Nota
P_1	O Mobiliário urbano está dentro da faixa de serviço de 70 cm ?	Sim	-
P_2	Qual a largura livre do Passeio ?	Acima de 1.50 m	10
P_3	Tipo de revestimento da calçada ?	Ladrilho Hidráulico	10
P_4	Existência de Buracos ?	Nenhum	10
P_5	Condições Gerais do Piso e meio-fio da calçada ?	Ótimo(a)	10
P_6	Presença de desniveis ?	Nenhum	10
P_7	Tem rebaixamento de calçada para Pedestre ?	Sim	8
P_8	Possui piso tátil ao longo da Calçada ?	Sim	-
P_9	A calçada Possui Rebaixamento de Veículos correto ?	N.A	0
P_10	Existência de altura livre menor que 2,10 m ?	Não	-
P_11	O Passeio está no padrão da SMPU ?	Não	0
P_12	A testada possui prática de estacionamento sobre o passeio ?	Não	10
P_13	Existe algum dispositivo de Drenagem sobre a calçada ?	Não	0
P_14	Existe PED em frente a testada ?	Não	-
P_15	Existe FTP em frente a testada ?	Sim	-
P_16	Classificação geral da calçada pelo pesquisador.	Ótimo(a)	10
