Lote 1 - Rota: Padre Pedro Pinto

Diagnóstico da Calçada	Qualidade do Serviço	
Endereço: Rua Padre Pedro Pinto, s/nº	45	D
Data do Registro: 13/11/2019 11:30:55		
Num. Lote CTM: 210406200290

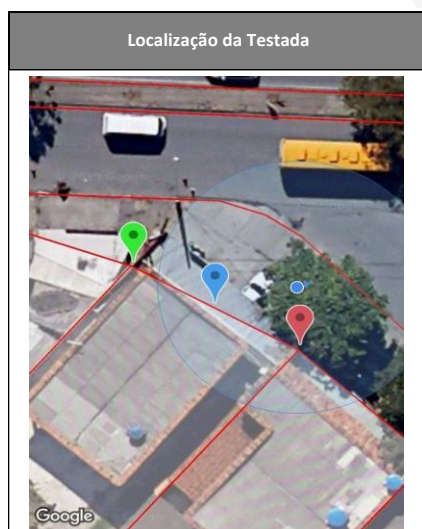
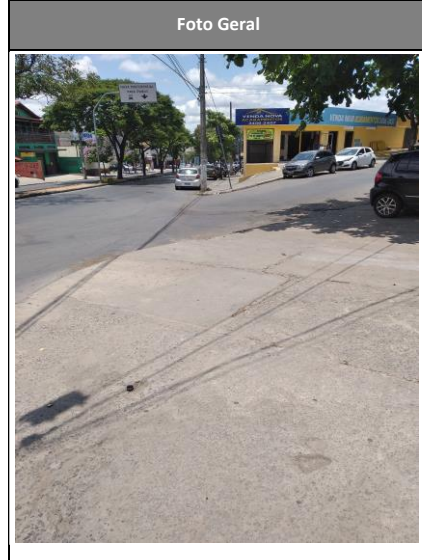
ID	Itens Avaliados	Respostas	Nota
P_1	O Mobiliário urbano está dentro da faixa de serviço de 70 cm ?	Sim	-
P_2	Qual a largura livre do Passeio ?	Acima de 1.50 m	10
P_3	Tipo de revestimento da calçada ?	Concreto	10
P_4	Existência de Buracos ?	Poucos	5
P_5	Condições Gerais do Piso e meio-fio da calçada ?	Péssimo	0
P_6	Presença de desníveis ?	Nenhum	10
P_7	Tem rebaixamento de calçada para Pedestre ?	Não, mas deveria ter.	0
P_8	Possui piso tátil ao longo da Calçada ?	Não	-
P_9	A calçada Possui Rebaixamento de Veículos correto ?	Não	0
P_10	Existência de altura livre menor que 2,10 m ?	Não	-
P_11	O Passeio está no padrão da SMPU ?	Não	0
P_12	A testada possui prática de estacionamento sobre o passeio ?	Não	10
P_13	Existe algum dispositivo de Drenagem sobre a calçada ?	Não	0
P_14	Existe PED em frente a testada ?	Não	-
P_15	Existe FTP em frente a testada ?	Não	-
P_16	Classificação geral da calçada pelo pesquisador.	Ruim	0
