Diagnóstico da Calçada	Qualidade do Serviço	
Endereço: Av. Brigadeiro Eduardo Gomes, 1494	62	C
Data do Registro: 13/11/2019 15:11:19		
Num. Lote CTM: 130617600035

Lote 1 - Rota: Noroeste

FRATAR
ENGENHARIA CONSULTIVA

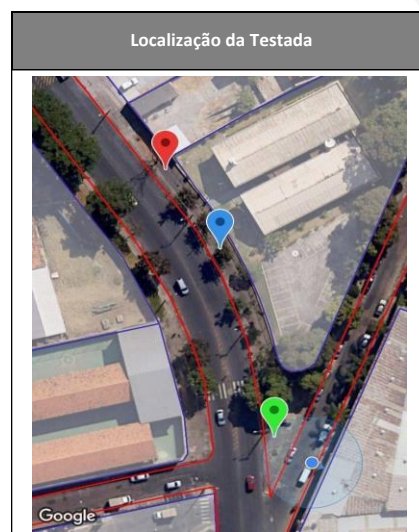
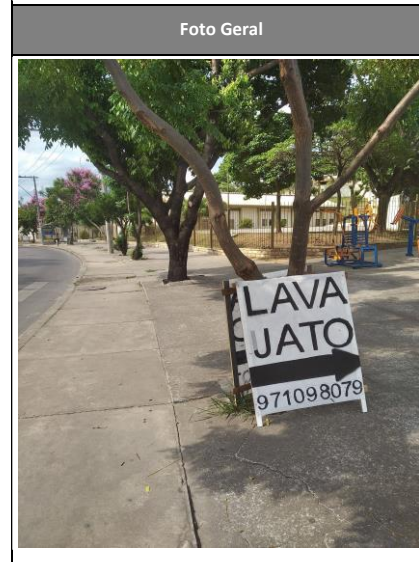
ID	Itens Avaliados	Respostas	Nota
P_1	O Mobiliário urbano está dentro da faixa de serviço de 70 cm ?	Não	-
P_2	Qual a largura livre do Passeio ?	Acima de 1.50 m	10
P_3	Tipo de revestimento da calçada ?	Concreto	10
P_4	Existência de Buracos ?	Poucos	5
P_5	Condições Gerais do Piso e meio-fio da calçada ?	Regular	5
P_6	Presença de desníveis ?	Nenhum	10
P_7	Tem rebaixamento de calçada para Pedestre ?	Sim	7
P_8	Possui piso tátil ao longo da Calçada ?	Não	-
P_9	A calçada Possui Rebaixamento de Veículos correto ?	N.A	0
P_10	Existência de altura livre menor que 2,10 m ?	Não	-
P_11	O Passeio está no padrão da SMPU ?	Não	0
P_12	A testada possui prática de estacionamento sobre o passeio ?	Não	10
P_13	Existe algum dispositivo de Drenagem sobre a calçada ?	Não	0
P_14	Existe PED em frente a testada ?	Sim	-
P_15	Existe FTP em frente a testada ?	Sim	-
P_16	Classificação geral da calçada pelo pesquisador.	Regular	5
